Buisleidingenincident Heinenoord, 12 oktober 2007

Onderzoek naar de oorzaak

Datum 11 mei 2009
Status Definitief

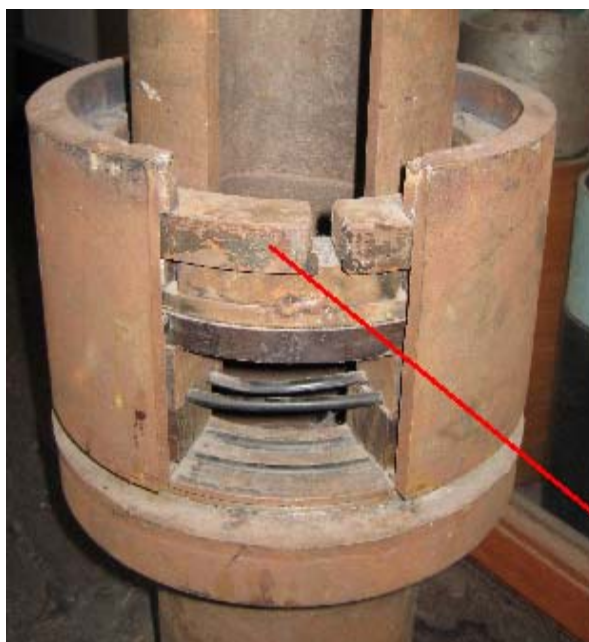
Foto 5-1 Opengewerkt model van een KB-koppelstuk (eigendom: Shell, ref. 1-d)

Het koppelstuk, dat bij het incident lekkage bleek te vertonen, is na het incident uitgenomen en in opdracht van Air Liquide materiaaltechnisch onderzocht door TNO Eindhoven (ref. 1-e). Het resultaat van dit onderzoek is niet eenduidig. TNO heeft vastgesteld dat er in de giethars haarscheurtjes aanwezig zijn en dat één van de isolatieringen speling vertoont.

TNO redeneert dat deze 'gebreken' kunnen verklaren dat het koppelstuk lek is geraakt.

De VROM-Inspectie heeft, ter verificatie van deze analyse van TNO, een gesprek gehad met de fabrikant van het koppelstuk, de firma Braunstahl te Kehl (D)(ref. 2-j). Braunstahl stelt dat de scheurtjes in de hars en de speling in een van de ringen een eventuele lekkage van een koppelstuk niet kunnen verklaren. De giethars heeft immers, aldus Braunstahl, géén functie ten aanzien de gasdichtheid. De hars dient uitsluitend voor het beschermen van het KB-koppelstuk tegen de mogelijke indringing van vocht. Ook de speling in één van de isolatieringen is, aldus Braunstahl, verklaarbaar omdat deze ring in het geheel van de constructie geen afdichtende functie heeft; daar zijn de andere aanwezige (twee) ringen voor.

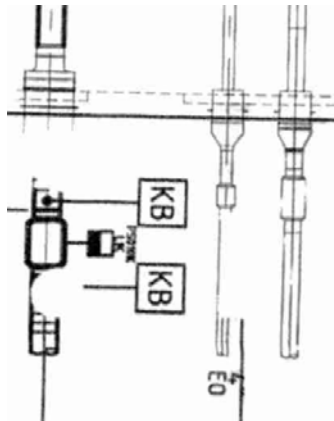
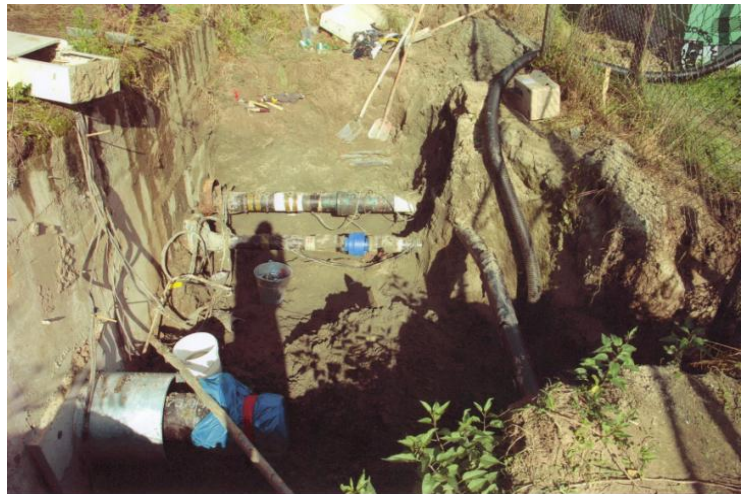
De nieuwe leiding ligt op die locatie op dezelfde diepte als de overige leidingen en op circa 1 meter afstand van de ethyleenoxideleiding en 1.60 meter van de H₂-leiding. Zie figuur 5-1 en foto 5-2. Op de middelste leiding het het (blauwe KB-koppelstuk goed te zien.

Figuur 5-1 en foto 5-2 Boven-aanzicht van de leidingen bij de doorvoeringen in het tunnelgebouw; de (stomp) van de kerosineleiding links op de figuur en vóóran op de foto, de ethyleenoxideleiding in het midden en de waterstofleiding rechts op de figuur en achterin op de foto (ref. 1-h resp. 1-r)

Toelichting: De foto is gemaakt tijdens het testen en repareren van de ethyleenoxide- en de waterstofleiding direct na afloop van het incident, ten behoeve waarvan beide leidingen zijn vrijgegraven. Ten tijde van het incident bevonden deze beide leidingen zich nog ónder een grondpakket, direct naast de sleuf die was gegraven ten behoeve van de aanleg van de kerosineleiding.

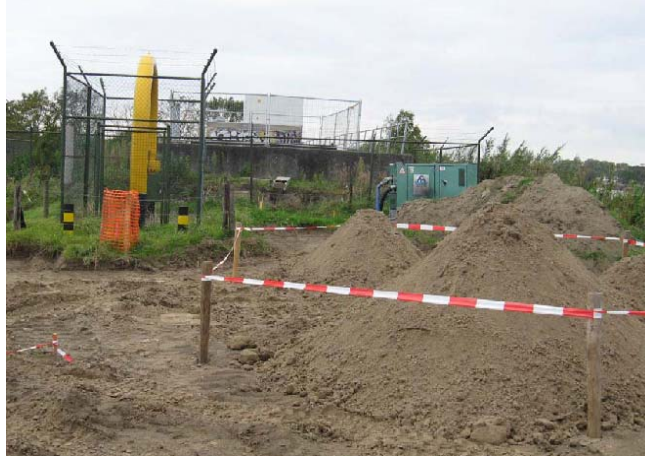
Foto 5-3 Tijdelijke opslag vrijkomende grond ter hoogte van de incidentlocatie (ref. 1-h)

Ten behoeve van de plaatsing van de nieuwe kerosineleiding is een sleuf gegraven waarbij de vrijkomende grond deels bovenop de bestaande nabijgelegen leidingen is gedeponneerd. De maximaal toegestane opslaghoogte is 1 meter (zie voorschrift 16.3. zoals geciteerd in bijlage 4). Uit interviews van betrokkenen (ref. 2-b, 2-d, 2-f) en foto's van de situatie ter plaatse (ref. 1-h) kan worden opgemaakt dat aan die eis naar alle waarschijnlijkheid is voldaan zodat er van mag worden uitgegaan dat om die reden geen onaanvaardbare belasting van die leidingen kan zijn opgetreden. Zie foto 5-3.

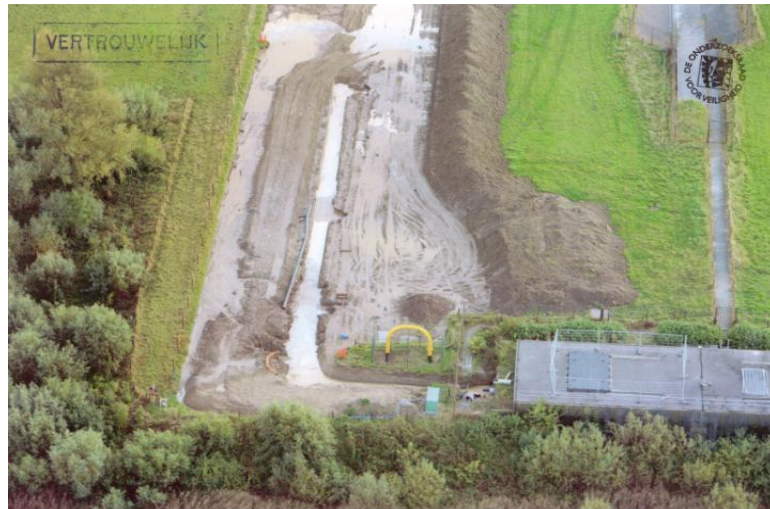
Bij de aanleg van de kerosineleiding is een aantal verschillende typen werktuigen gebruikt. Voor het werken met zware voertuigen in de nabijheid van bestaande leidingen gelden strenge eisen om te voorkomen dat de aanwezige leidingen zouden kunnen worden beschadigd. Uit fotomateriaal (ref. 1-r en 1-h) en verklaringen van betrokken werknemers (ref. 2-d en 2-f) moet worden geconcludeerd dat ter plaatse een graafmachine is gebruikt met een gronddruk van ongeveer 50 kPa. Uit foto's van de situatie ter plaatse, die voorafgaand aan en tijdens het incident zijn gemaakt, kan worden afgeleid dat dit voertuig op diverse delen van de bestaande leidingen heeft gereden. Dat is in strijd met het voorschrift dat de Stichting Buisleidingenstraat stelt aan de maximum gronddruk van voertuigen boven bestaande leidingen. De gronddruk mag niet meer bedragen dan 30 kPa. Zie foto 5-4 en voorschrift 11.2.3. zoals geciteerd in bijlage 4.

Foto 5-4 Rijsporen bovenop liggende leidingen, veroorzaakt door een "zware" graafmachine (ref. 1-r)

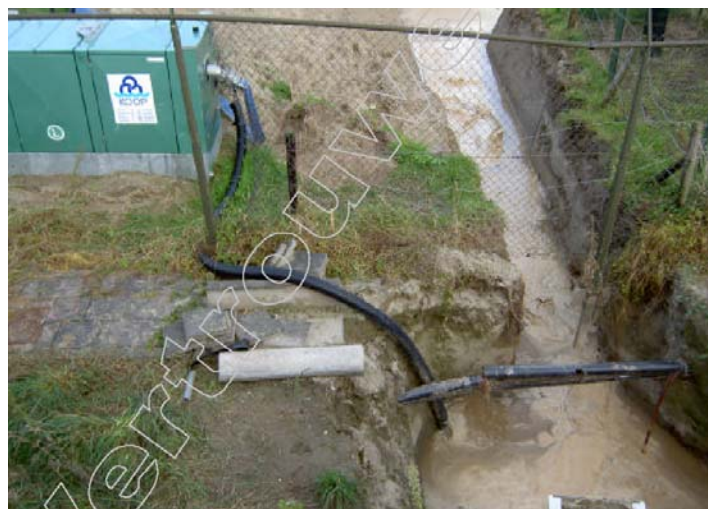
De VROM-Inspectie heeft tevens verkend of op andere wijzen de liggende leidingen bovenmatig kunnen zijn belast. Daarbij is gebleken dat er ten behoeve van de aanleg van de kerosineleiding een pompset (container met pomp inclusief toebehoren) is geplaatst nabij de incidentlocatie. Zie foto 5-5. De pompset is, in strijd met de voorschriften van de Stichting (zie bijlage 4, voorschrift 4.6.5) geplaatst bovenop de liggende leidingen.

Foto 5-5 Pompset, geplaatst bovenop liggende leidingen (ref. 1-r)

De VROM-Inspectie concludeert dat de werkzaamheden die samenhangen met de aanleg van de nieuwe kerosineleiding weliswaar niet volgens de voorschriften zijn uitgevoerd maar dat het zware werkverkeer en de drainagepomp bovenop de leidingen onder normale omstandigheden niet kunnen hebben bijgedragen aan het lekken van de waterstofleiding.

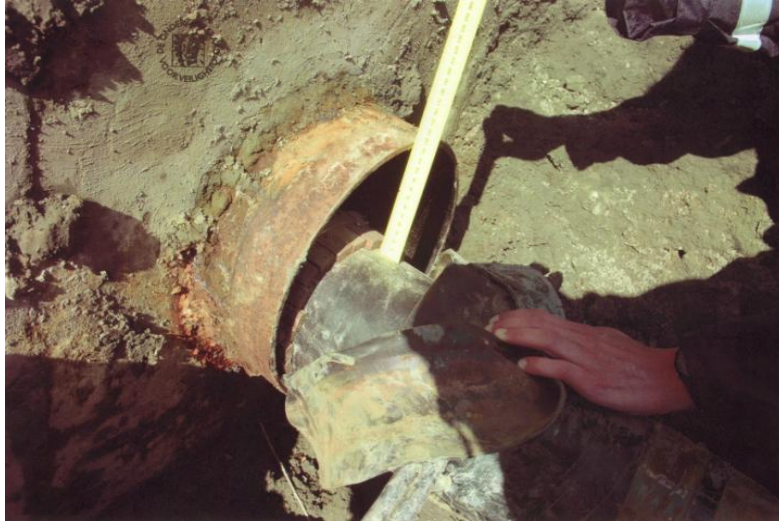
Direct nadat het incident onder controle was gebracht zijn de leidingen van ethyleenoxide en waterstof vrijgegraven om de staat van die leidingen te kunnen vaststellen. Daarbij is gebleken dat beide leidingen fors waren verzakt. Voor de waterstofleiding is bovendien vastgesteld dat ze "klem lag" tegen de onderkant van de doorvoering. Zie foto 5-6 van de waterstofleiding (ref. 1.r) en foto 5-7 van (vooraan) de ethyleenoxideleiding en daarachter) de waterstofleiding (ref. 1.r). De Stichting heeft bovendien gerapporteerd dat na het vrijgraven van de waterstofleiding en na het loskoppelen van de isolatiekoppeling bleek dat de leiding onder lichte spanning lag (ref. 1.t).

Foto 5-6 Doorvoering in het eindgebouw Zuid (buitenzijde) van de H2-leiding onmiddellijk na het incident (ref. 1.r)

Toelichting: Met de duimstok kon worden vastgesteld dat de "speling" onderin de doorvoering ontbreekt.

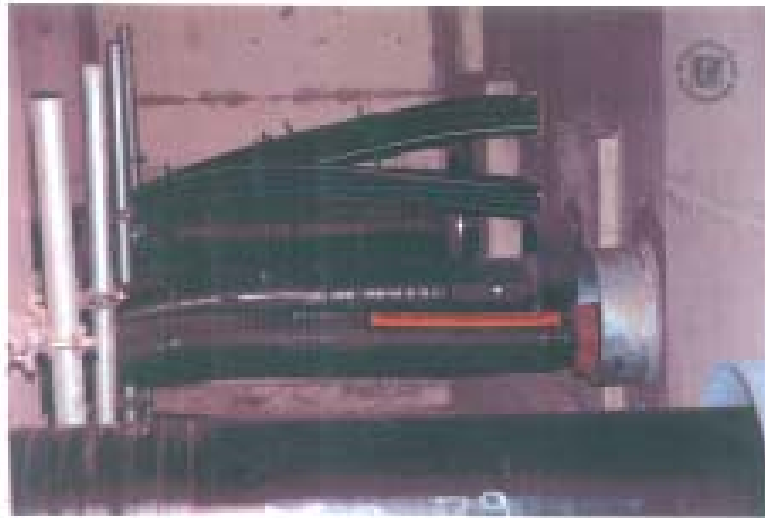
Foto 5-7 Doorvoering in het eindgebouw Zuid (binnenzijde) van de leidingen voor achtereenvolgens kerosine, ethyleenoxide (met rode band) en waterstof, onmiddellijk na het incident (ref. 1.r)

Toelichting: Ook van binnenuit het eindgebouw gezien mag worden aangenomen dat de leidingen onderin de doorvoering "aanliggen" hetgeen indiceert dat (onaanvaardbare) spanningen op de leidingen kunnen optreden.

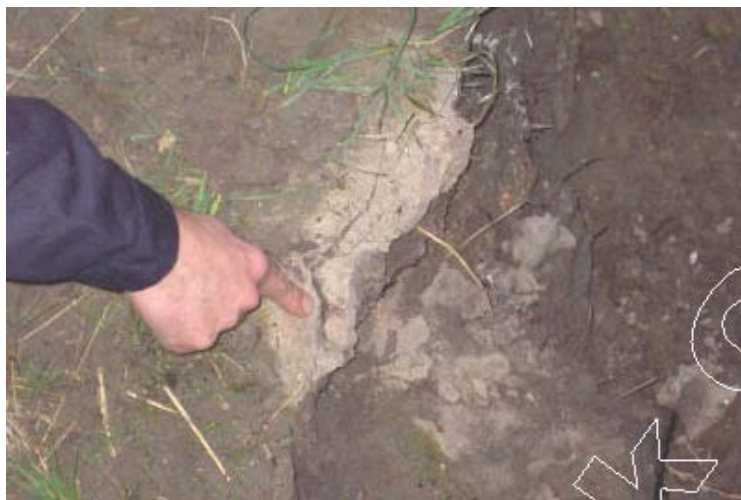
Tijdens het vrijgraven van de leidingen ter identificatie van de lekkage zijn door toezichthouders van de Onderzoeksraad voor Veiligheid twee fysieke verschijnselen gesignaleerd waarvan is onderzocht of ze in verband kunnen worden gebracht met de lekkage en/of de brand van het incident. Ten eerste is vastgesteld dat de grond waarop de brand plaatsvond "verhard" was ten opzichte van de omringende en onderliggende grond (zie foto 5-8).

Foto 5-8 Verhard grondoppervlak (lichtgekleurde grondklomp) op de plaats waar de brand plaatsvond (ref. 1.r).

Vanwege een gebrek aan voldoende informatie is er geen studie uitgevoerd naar de verbrandingscondities tijdens de brand, waaronder de temperatuur. Het is mogelijk dat de brand een verglazing heeft veroorzaakt van het bovenste grondpakket.

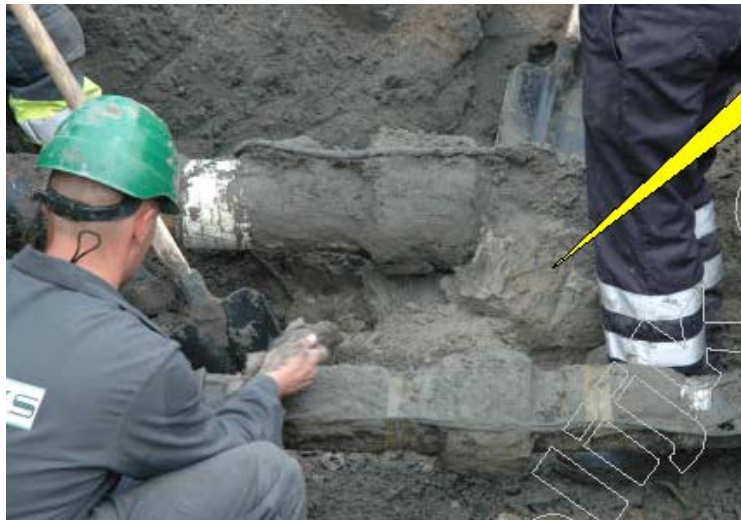
Bovendien bleek dat er onder het KB-koppelstuk van de waterstofleiding een klomp aarde hing in de vorm van een wespennest (zie foto 5-9). Dit verschijnsel van verharding van omliggende grond treedt op als in de coating van een kathodisch beschermde buisleiding minuscule beschadigingen aanwezig zijn. Er treedt dan een proces op waarbij de omliggende grond "verzout" met samenklontering als gevolg.

Men signaleert dit verschijnsel op verschillende locaties en bij verschillende buisleidingen met een verschillend transportmedium. De aanwezigheid van dit "KB-zout" op de onderzochte incidentlocatie is dus een indicatie dat de coating op die plek beschadigd is geweest maar het is dus geen indicatie dat de buisleiding

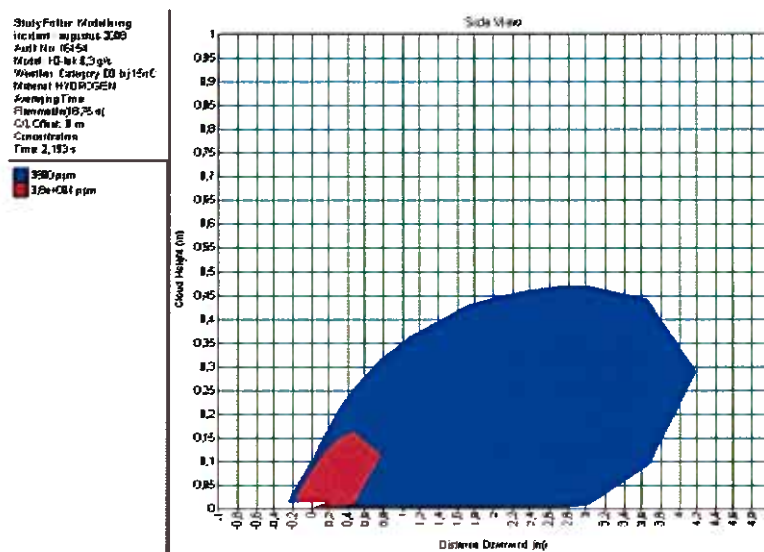
Indien een brandend oppervlak, zoals dat tijdens het incident is waargenomen van 20 cm x 20 cm, zou worden veroorzaakt door een lekkage van waterstof uit de 6" waterstofleiding dan zou de gatgrootte ongeveer 0,3 mm moeten zijn geweest:

Figuur 1: Zijaanzicht bij uitstroming van 0,3 gram waterstof per seconde (gatgrootte 0,3 mm). Binnen het rode gebied liggen de concentraties binnen de explosiegrenzen en is ontsteking mogelijk. Binnen het blauwe gebied is de concentratie hoger dan 10% LEL (alarmeringsgrenswaarde).
