ONDERZOEK NAAR DE CONDITIE VAN  
ONDERDELEN VAN EEN 'WILDEN'  
PERSLUCHT MEMBRAANPOMP.

Opdrachtgever : De Onderzoeksraad Voor Veiligheid

Rapport nummer : SL 11.9064

Datum rapport : 7 oktober 2011

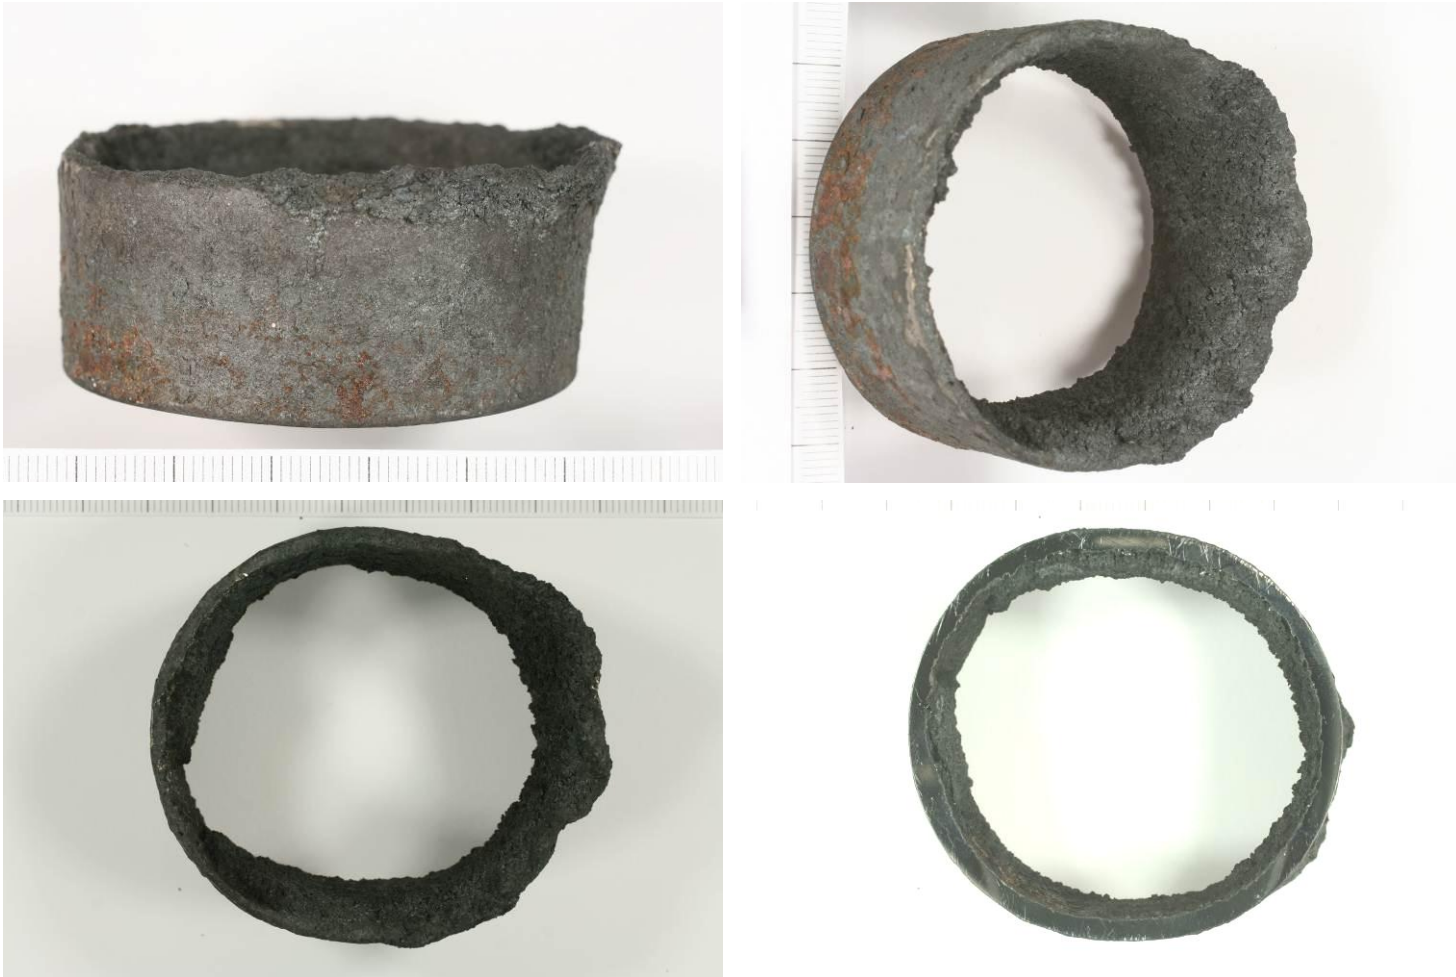
pijpstuk 3663 (zie figuur 1):

Het pijpstuk had een lengte van ca. 27mm. Het snijvlak was in de gepolijste toestand.

Het pijpstuk was enigszins ovaal vervormd en had een buitendiameter van ca. 60,3mm en ca. 58,1mm ter plaatse van het snijvlak, en een diameter van ca. 65mm bij de verbrande lip en een diameter van ca. 60mm ter plaatse van het breukvlak. De wanddikte ter plaatse van het breukvlak was 2 tot 3 mm.

Met name aan het inwendige van de pijp, en bij de lip (zowel aan binnen- als aan het buitenoppervlak), was een dikke zwarte korst van oxiden aanwezig, plaatselijk tot wel 3,5mm dik. De oxiden werden door een magneet aangetrokken en betroffen zodoende deels magnetiet  $\text{Fe}_3\text{O}_4$ , een oxide dat bij hoge temperatuur gevormd wordt. Het oppervlak dat niet of niet meer door korst was bedekt had een zwart geblakerd uiterlijk.

De wanddikte, zoals zichtbaar op het gepolijste snijvlak, verliep van 2,2mm tot 3,9mm. De oorspronkelijke wanddikte heeft vermoedelijk ca. 4mm bedragen. Ter plaatse van de afgenomen wanddikte bleek de korst van oxiden aan het binnenoppervlak dikker te zijn. De wanddikte afname bleek zodoende duidelijk gerelateerd te zijn aan de opgetreden oxidevorming.

**Figuur 1.** Pijpstuk 3663, in zijaanzicht (linksboven), aanzicht op het breukvlak (rechtsboven, linksonder) en aanzicht op het snijvlak (rechtsonder).

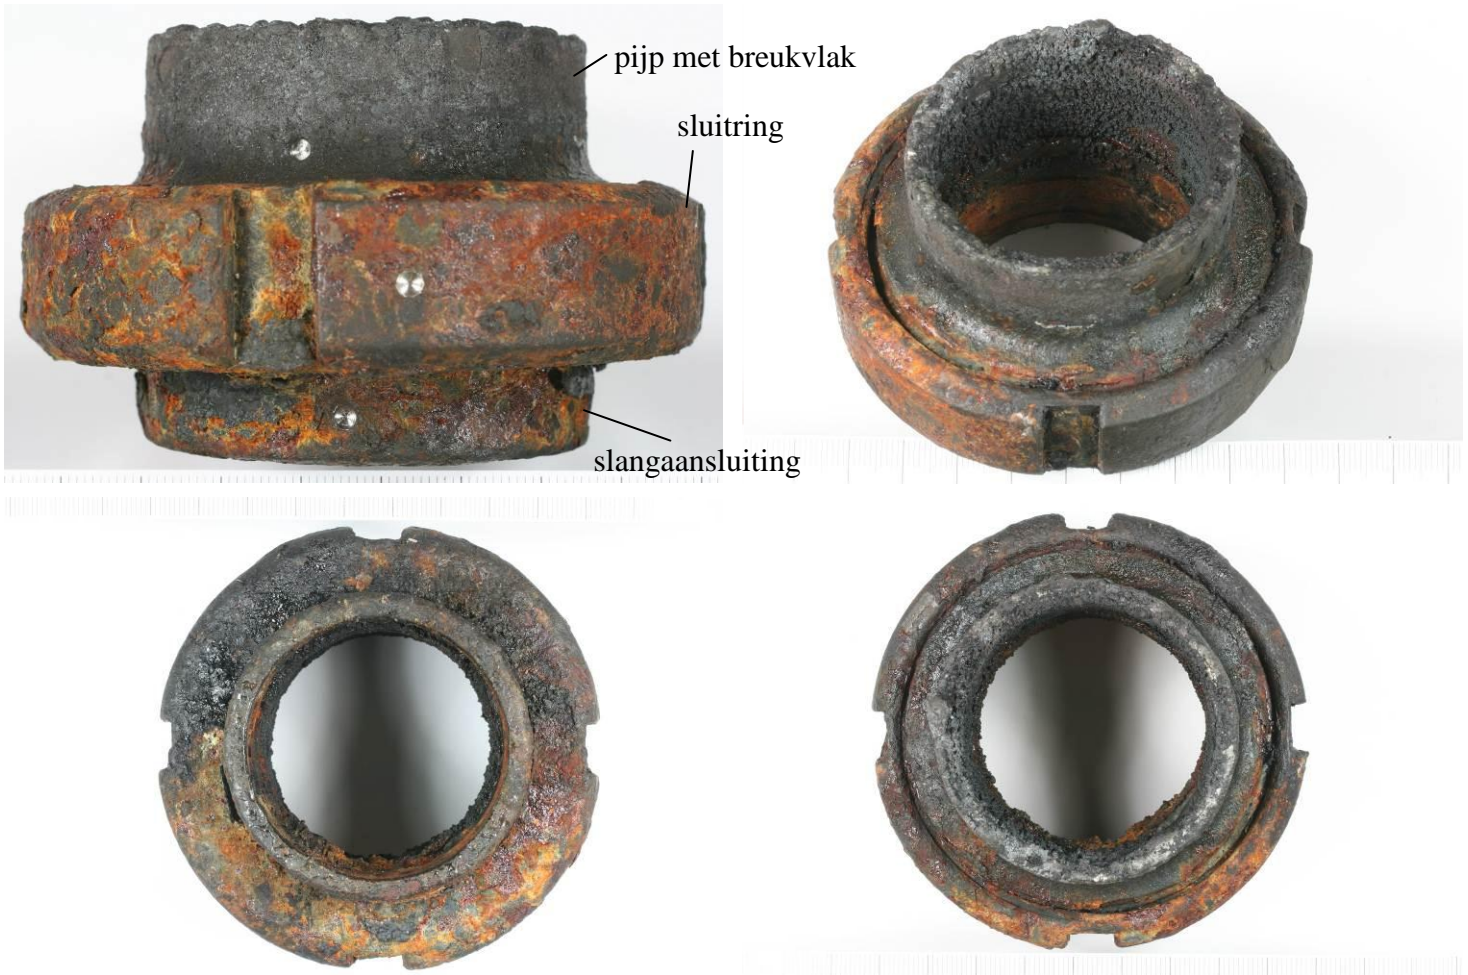
#### melkkoppeling 9325 (zie figuur 2):

De koppeling toonde een overwegend zwart geblakerd uiterlijk, ter plaatse van de markeringsen was het oppervlak nog enigszins bruin.

Met name aan het inwendige van de koppeling was een dikke zwarte korst van oxiden aanwezig, plaatselijk tot wel 1mm dik. De oxiden werden door een magneet aangetrokken en betroffen zodoende deels magnetiet  $\text{Fe}_3\text{O}_4$ , een oxide dat bij hoge temperatuur gevormd wordt. Het oppervlak dat niet of niet meer door korst was bedekt had een bruin tot zwart geblakerd uiterlijk.

De wanddikte ter plaatse van het breukvlak varieerde van ca. 3,2mm tot ca. 5mm. De oorspronkelijke wanddikte heeft vermoedelijk ca. 5mm bedragen. De opgetreden wanddikte afname bleek het gevolg van aantasting aan het inwendige (korsten van oxiden).

**Figuur 2.** Melkkoppeling 9325, in zijaanzicht (linksboven), in schuinaanzicht (rechtsboven), in aanzicht op de slangaansluiting (linksonder), en aanzicht op het breukvlak (foto rechtsonder).

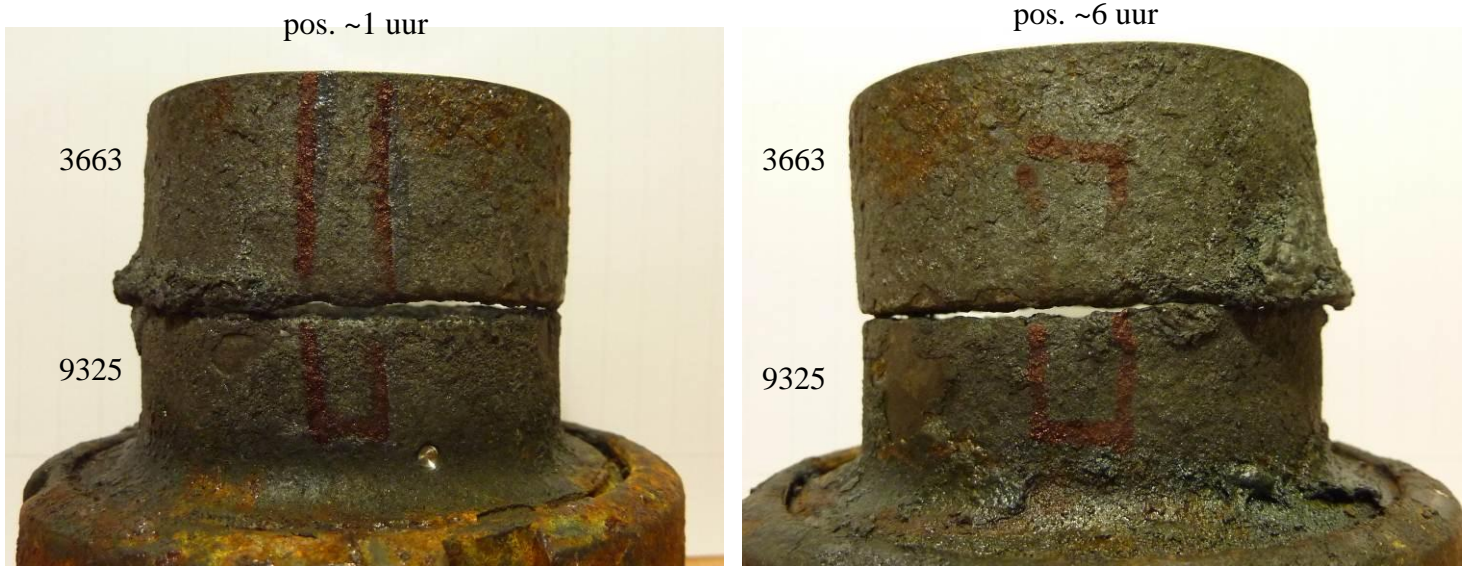
#### mogelijke verbinding tussen pijpstuk 3663 en melkkoppeling 9325 (zie figuur 3):

De breukdelen van het pijpstuk 3663 en de melkkoppeling 9325 leken in redelijke mate op elkaar te passen, dusdanig dat deze zeer wel mogelijk oorspronkelijk met een las aan elkaar verbonden kunnen zijn geweest. Visueel onderzoek toonde echter geen las meer.

De buitendiameter van de breukvlakken was vrijwel gelijk. Wel was een verschil in wanddikte aan het breukvlak zichtbaar: de wanddikte van de breuk van het pijpstuk was ca. 3mm, de wanddikte van de breuk van de melkkoppeling varieerde van 3,2mm tot 5mm.

**Figuur 3.** De verbinding tussen pijpstuk 3663 en melkkoppeling 9325. De posities van de later geprepareerde doorsneden voor microscopisch onderzoek zijn met zwarte (donkere) stift als rechthoeken aangegeven. De posities lagen vrijwel diametraal tegenover elkaar.

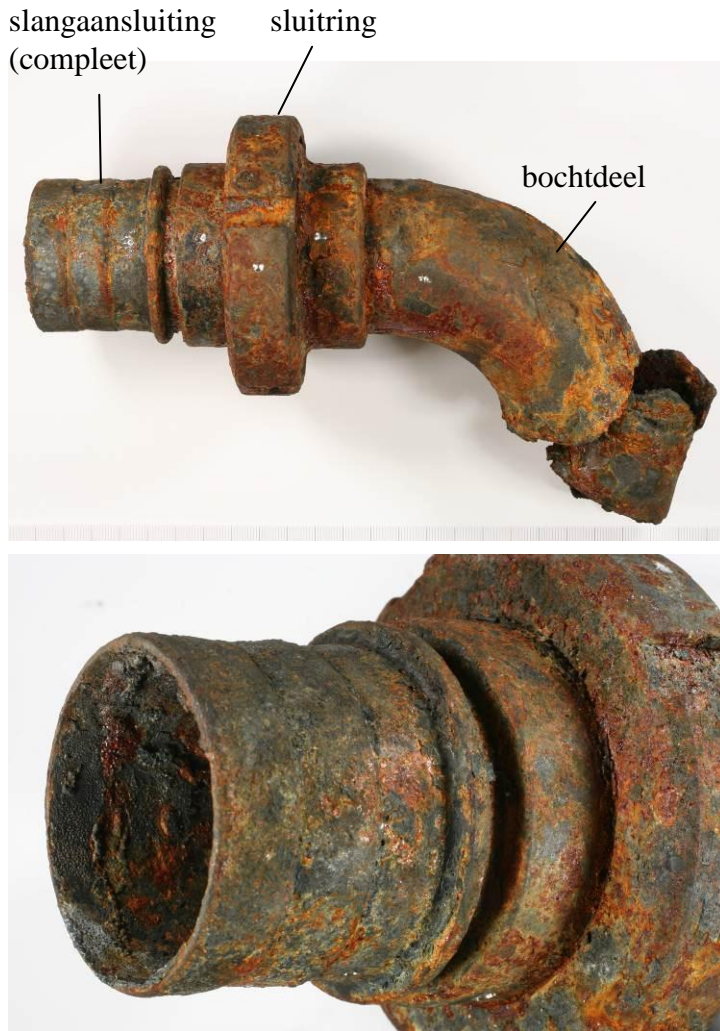
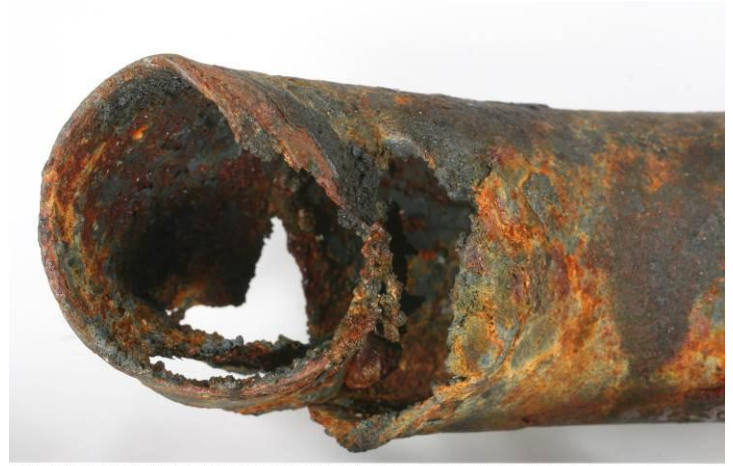
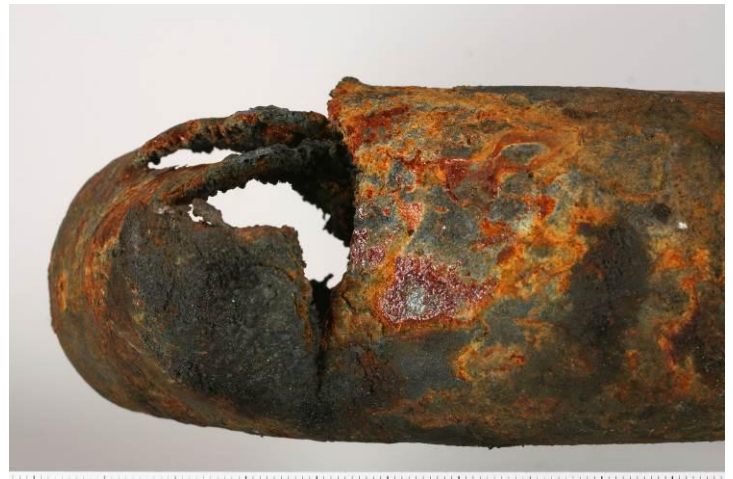
kniestuk 9324 (zie figuur 4):

Het aan de andere zijde ingeklemde bochtdeel maakte een hoek van ca. 90°, en was aan het einde van de bocht gebroken en gedeformeerd. De buitenradius van de bocht bedroeg ~80mm, de binnenradius van de bocht was ca. 37 mm.

Het bochtdeel had een uitwendige diameter van 50,5mm. De wanddikte varieerde van 1,4mm tot 2,0 mm langs de buitenbocht, en varieerde van 2,5mm tot 3,0mm langs de binnenbocht. De verschillen in wanddikte tussen buiten- en binnenomtrek houden vermoedelijk verband met de fabricage (buigen van buis naar bocht) van het kniestuk. De spreiding in de gemeten wanddikte houdt verband met de aanwezigheid van oxidische korsten aan het binnenoppervlak.

Ter plaatse van de breuk was de resterende wanddikte 0mm tot 1,9mm.

Het geheel toonde een geblakerd uiterlijk. Met name aan het inwendige was een zwarte korst van oxiden aanwezig.

De bocht van het kniestuk was ter plaatse van de breuk sterk gedeformeerd en plaatselijk ingescheurd (zie figuren 4 en 5). Alle scheurvlakken toonden een geblakerd uiterlijk, en er zijn geen metallisch blanke (“verse”) scheurdelen aangetroffen.

**Figuur 4.** Overzicht van het kniestuk 9324 (foto linksboven), met details van het slangeindec (foto linksonder) en het afgebroken einde (rechtsboven en rechtsonder).

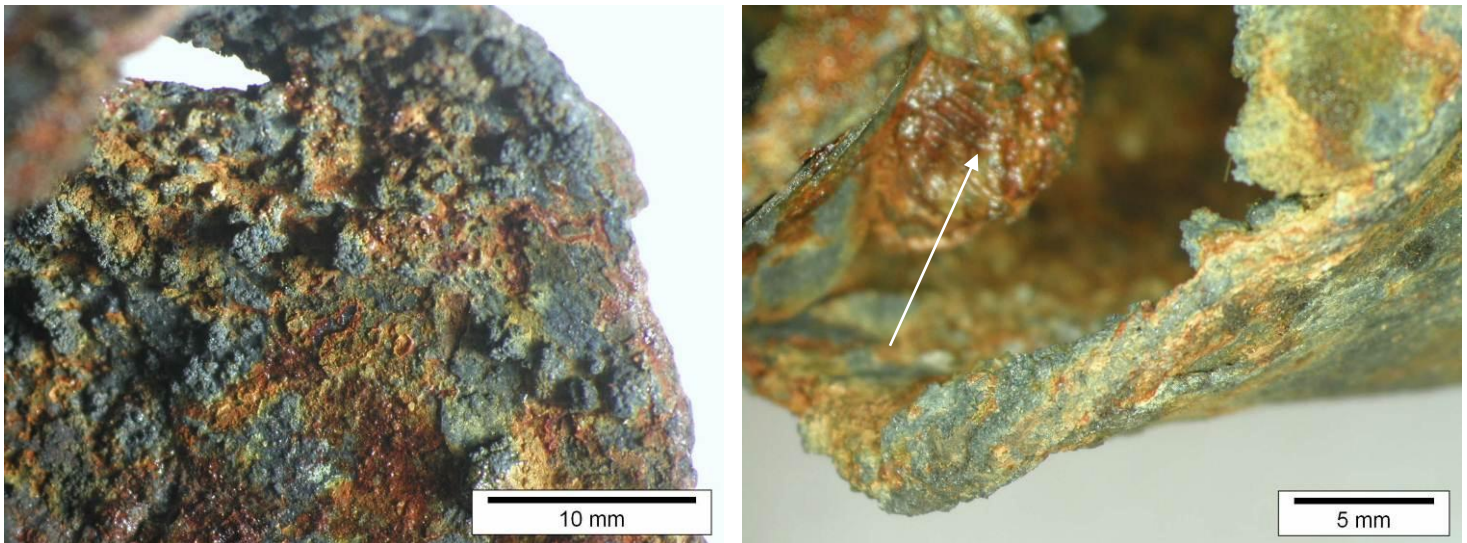
Het binnenoppervlak ter plaatse van de breuk toonde een ruw uiterlijk, als gevolg van bedekking met een ruwe korst van oxiden. De korst is bemonsterd voor EDX analyse.

De resterende wanddikte, zoals bepaald met een beugelmicrometer, was in het centrum van de bocht ca. 1,3mm aan de binnenomtrek van de bocht en 1,5 tot 1,9 mm aan de buitenomtrek van de bocht.

Verder zijn aan het scheurvlak met name langs de binnenomtrek van de bocht plaatselijk gestolde druppels metaal aangetroffen.

**Figuur 5.** Stereomicroscopisch detail van het kniestuk 9324.  
Links: detail van het binnenoppervlak van de breuk aan de buitenbocht.  
Rechts: detail van de breuk aan de binnenbocht. In het detail is een “druppel” zichtbaar (zie pijl).

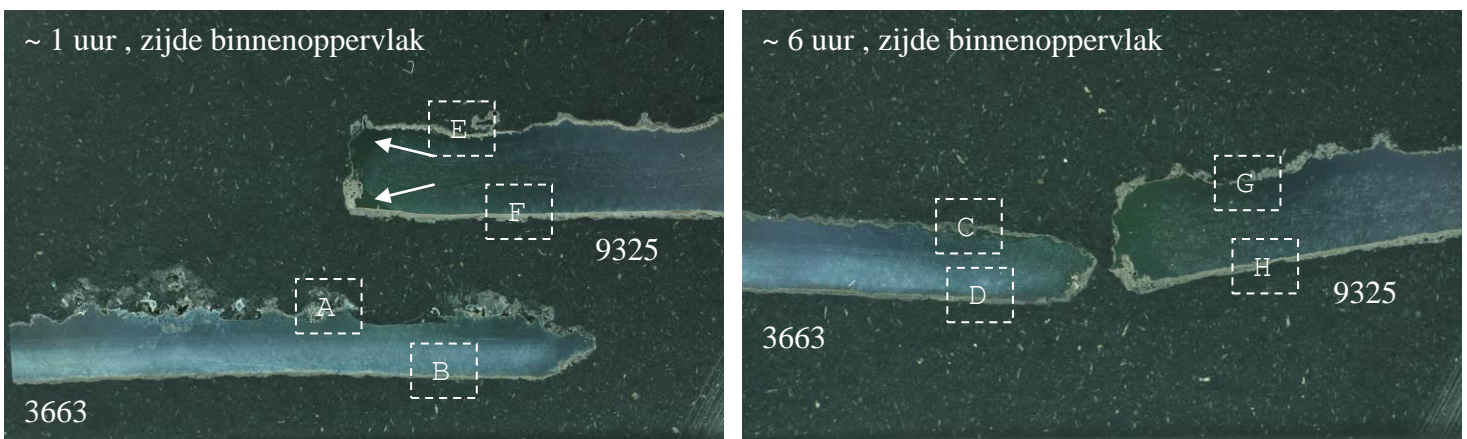
De doorsneden tonen duidelijke aantasting vanaf het inwendige oppervlak. De afwijkende etsing van de zones langs het binnenoppervlak en aan de breukvlakken hield overwegend verband met (de hieronder beschreven) opgetreden oververhitting van het metaal (zie figuren 7 en 8). Slechts in de doorsnede op de 1 uur positie, aan de breuk aan de kant van de melkkoppeling 9325 (zie pijlen figuur 6), is naderhand middels EDX de aanwezigheid van lasmetaal bevestigd.

Afgezien van de aangetroffen afwijkend etsende zones in de doorsnede van de melkkoppeling 9325 ter plaatse van de 1 uur positie (zie figuur 6), toonden de breukvlakken geen afwijkende zones.

**Figuur 6.** Macroscopisch beeld van de doorsneden van de verbinding tussen pijpstuk 3663 en melkkoppeling 9325.  
Aan de breukvlakken van de delen zijn afwijkend etsende zones aangetroffen, die overwegend verband hielden met opgetreden oververhitting van het metaal. Slechts bij één breukvlak (aangegeven met witte pijlen) is met EDX analyse een afwijkende samenstelling aangetroffen.  
De posities van de microscopische opnamen (zie figuren 7 en 8) zijn met gestippelde rechthoeken met letters aangegeven.

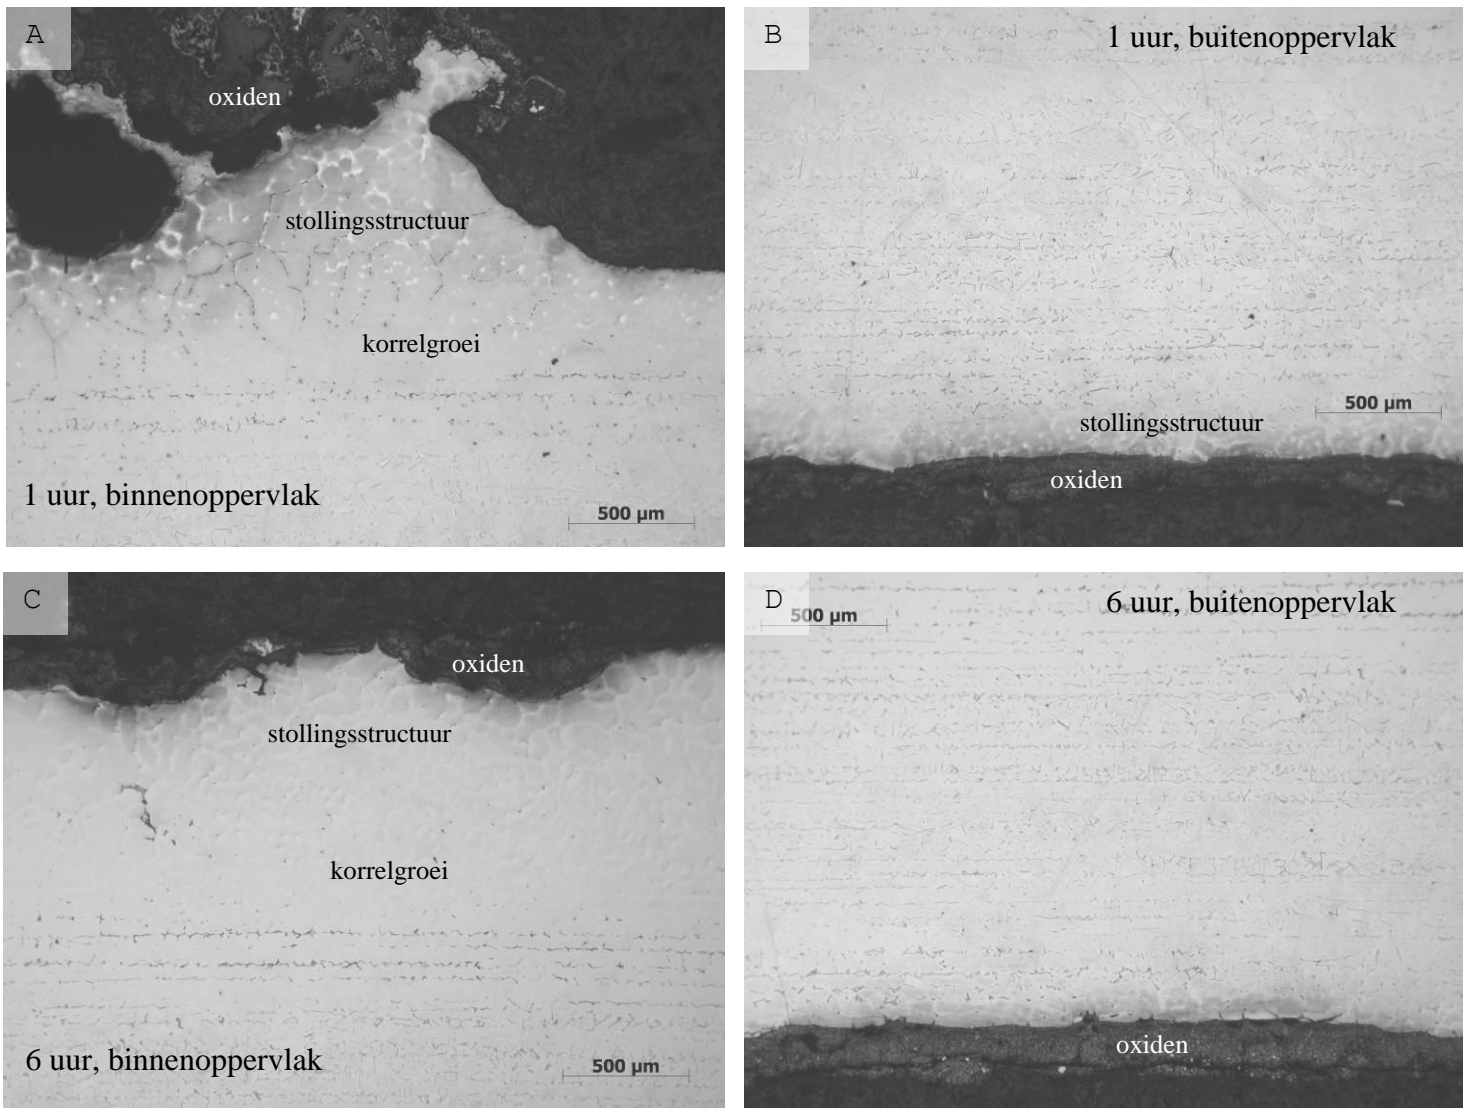
De oververhitting van het metaal (zie figuren 7 en 8) bleek met name uit de opgetreden korrelgroei, stollingsstructuren en gevormde hoge temperatuur oxiden aan het binnenoppervlak van de beide delen. Het buitenoppervlak toonde, zoals ook bleek uit visueel onderzoek, beduidend minder thermische schade. Dit verschil in thermische schade tussen binnen- en buitenoppervlak van relatief dunwandig roestvaststaal is opmerkelijk, maar zou verband kunnen houden met opgetreden fluxvorming (verlaging van de smelttemperatuur door diffusie en opmenging in contact met de ten tijde van de brand aan het binnenoppervlak aanwezige producten.

**Figuur 7.** Microscopisch detail van de doorsneden (zie figuur 6) van het pijpstuk 3663. De posities van de doorsneden staan aangegeven in figuur 6. De oververhitting van het metaal bleek met name uit de opgetreden korrelgroei, stollingsstructuren aan met name het binnenoppervlak, en de gevormde hoge temperatuur oxiden.  
Vergroting: 50x  
Etsmiddel: V2A

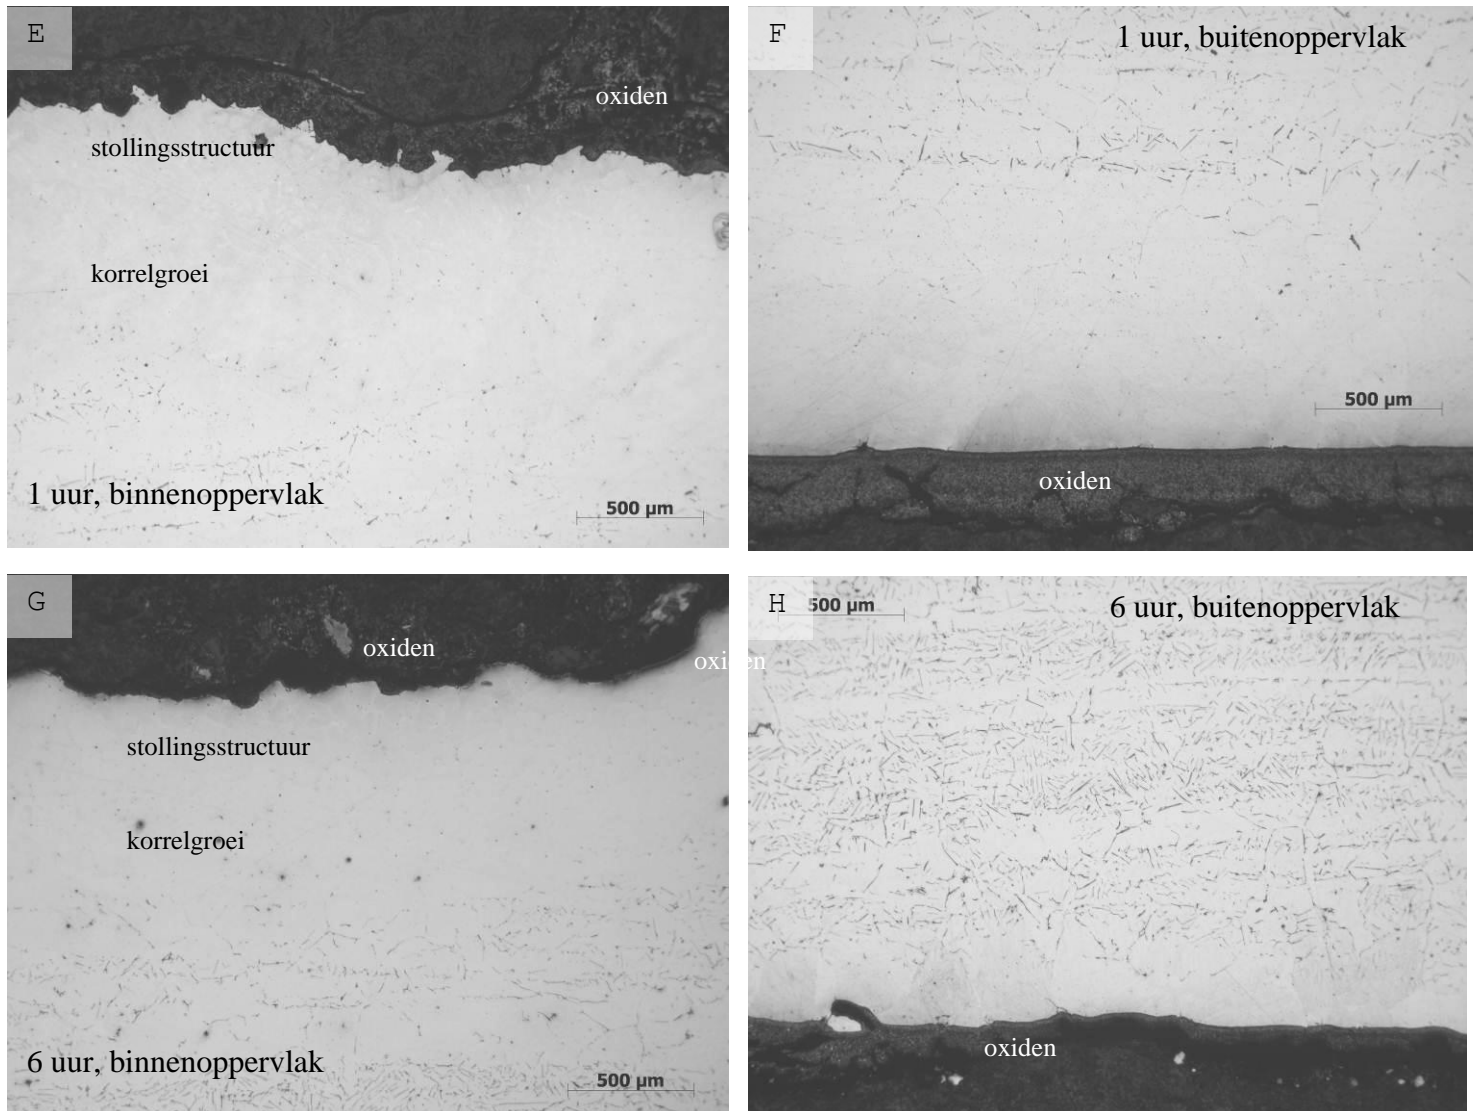
**Figuur 8.** Microscopisch detail van de doorsneden (zie figuur 6) van de melkkoppeling 9325.

Het binnenoppervlak van de melkkoppeling bleek in beide doorsneden meer door warmte beïnvloed (stollingsstructuren) dan het buitenoppervlak.

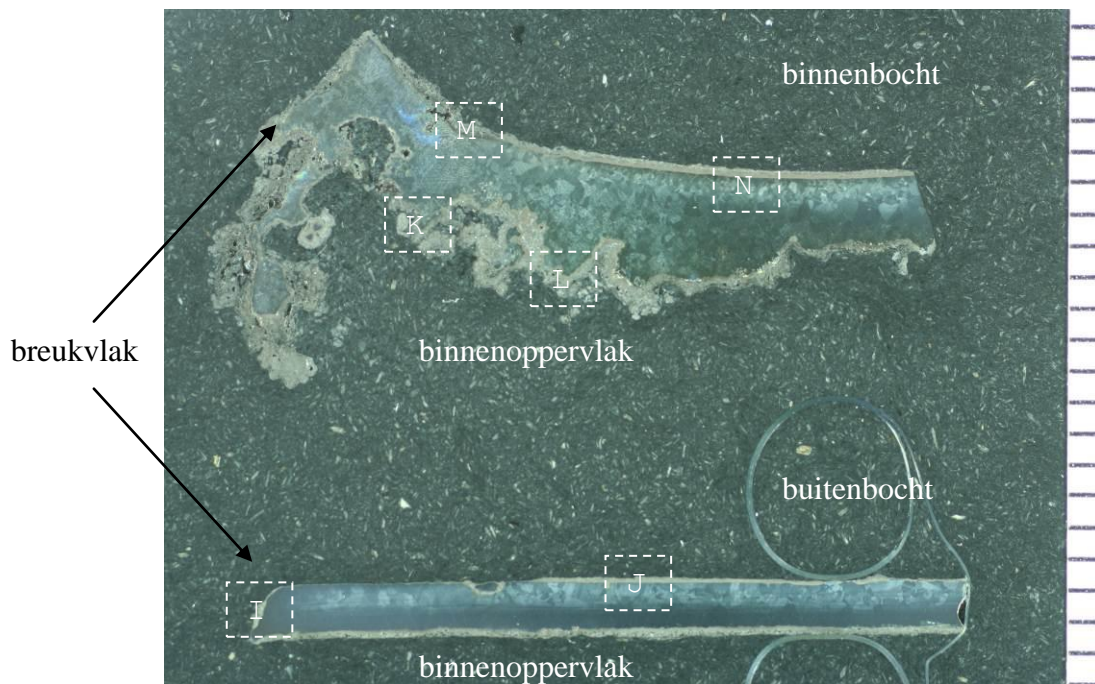
Het materiaal langs de buitenbocht leek beduidend minder thermisch beïnvloed te zijn dan het materiaal langs de binnenbocht, en toonde nog een vage banenvormende austenitische matrix. Beide doorsneden (zie figuren 10 en 11) toonden aanzienlijke korrelgroei, stollingsstructuren en gevormde hoge temperatuur oxiden. De stollingsstructuren en gevormde oxiden waren overwegend aan het binnenoppervlak van de beide doorsneden zichtbaar, met name langs de binnenbocht.

**Figuur 9.** Macroscopisch beeld van (langs)doorsneden van het breukvlak (links) van kniestuk 9324, genomen ter plaatse van de buitenbocht en de binnenbocht. Het breukvlak is aangegeven met pijlen. De posities van de microscopische opnamen (zie figuren 10 en 11) zijn met gestippelde rechthoeken met letters aangegeven. Etsmiddel: V2A

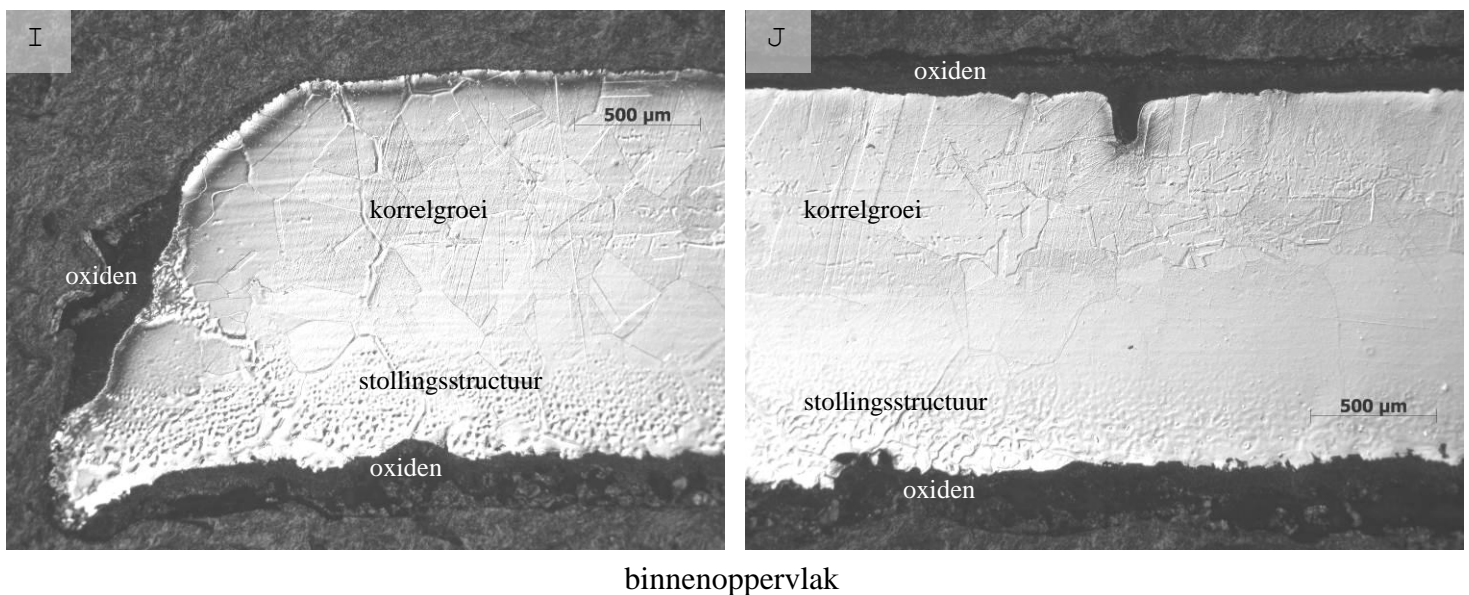
**Figuur 10.** Microscopisch detail van het breukvlak (zie figuur 9) langs de buitenomtrek van kniestuk 9324. De doorsnede toonde aanzienlijke korrelgroei, stollingsstructuren en gevormde hoge temperatuur oxiden. Vergroting: 50x, gepolariseerd licht. Etsmiddel: 10% oxaalzuur

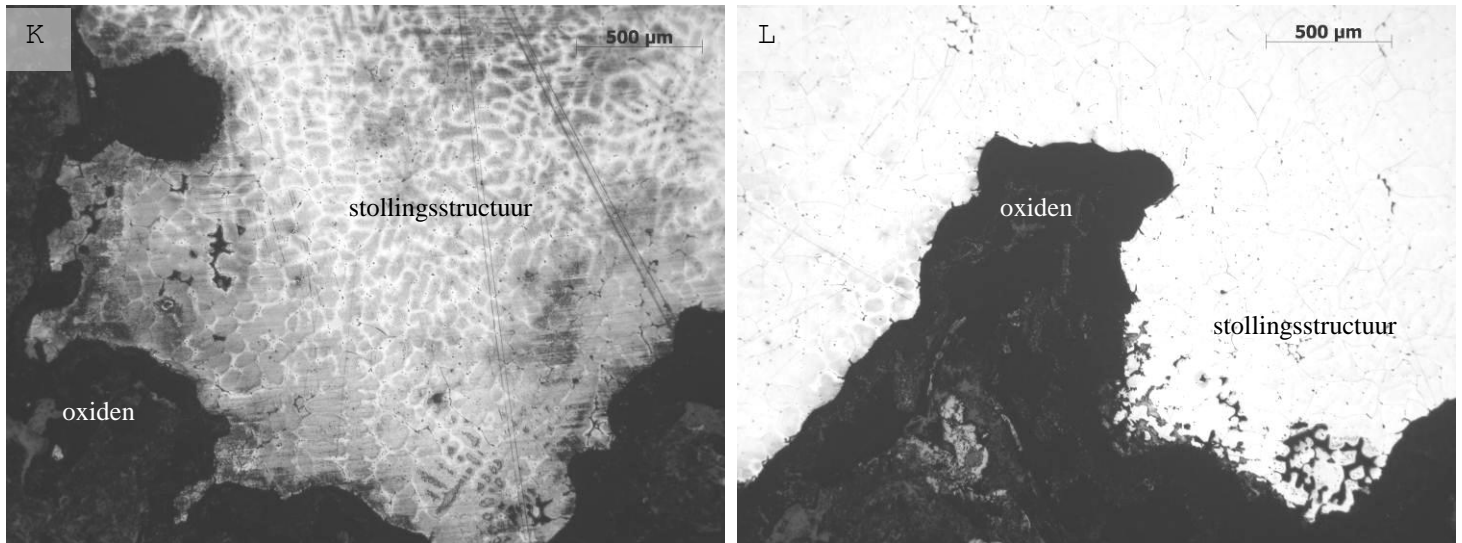
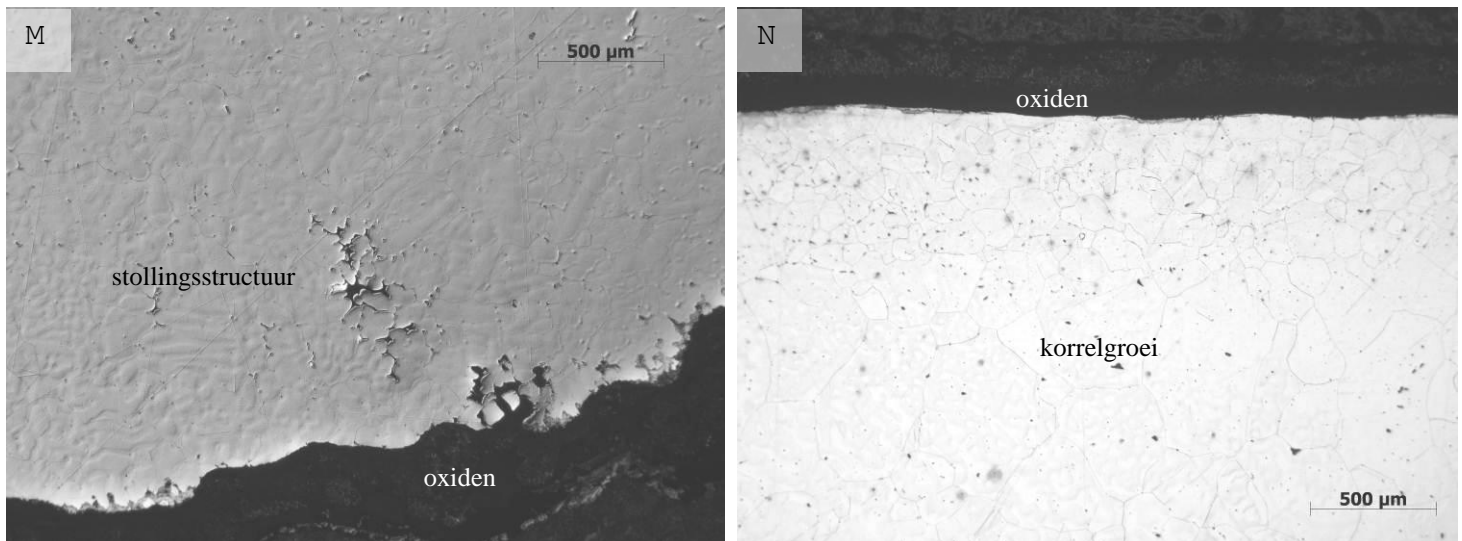
**Figuur 11.** Microscopisch detail nabij het breukvlak (zie figuur 9) langs de binnenomtrek van kniestuk 9324.

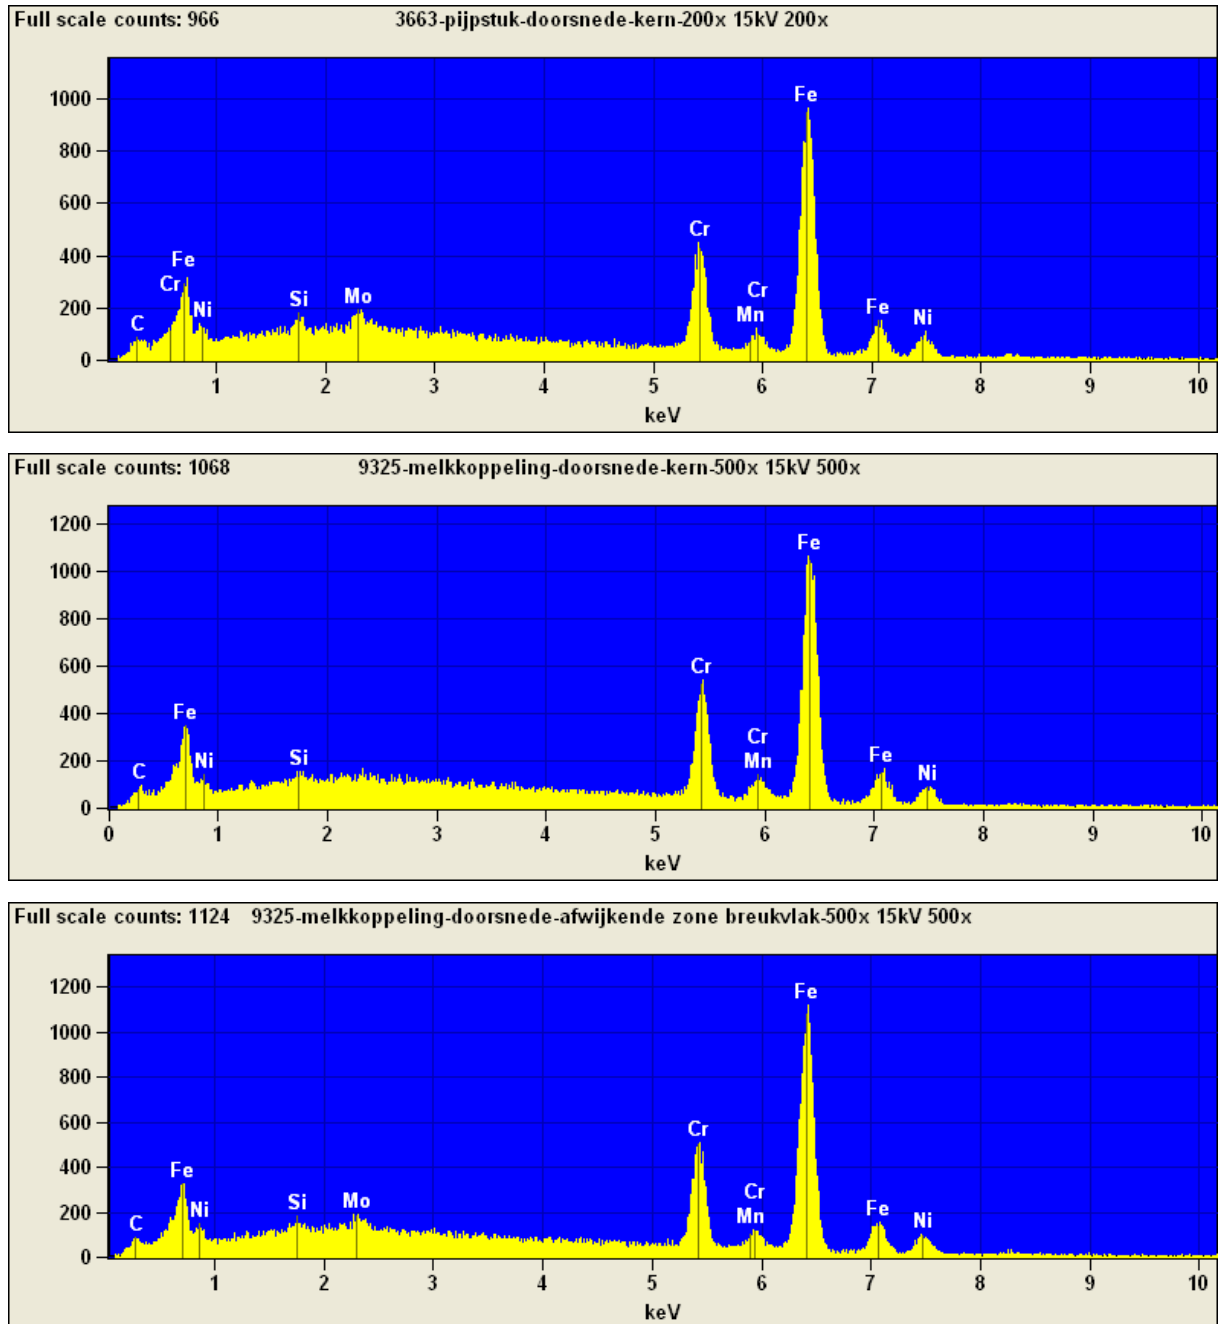
De afwijkende zones aan het breukvlak van de melkkoppeling 9325 toonden een verhoogd molybdeengehalte (zie figuur 12).

De aanwezigheid van molybdeen aan het breukvlak van de melkkoppeling, en ook het ter plaatse lagere chroom- en mangaangehalte en het verhoogde Si en nikkelgehalte, duiden op lasmetaal, van een las tussen een type AISI 304 (de melkkoppeling) naar een type AISI 316 roestvaststaal (het pijpstuk).

**Figuur 12.** De EDX spectra van de samenstellende elementen van het pijpstuk 3663 en de melkkoppeling 9325. Het EDX spectrum van het pijpstuk (bovenste spectrum) duidt op een type 316 roestvast staal, en het spectrum van de melkkoppeling (middelste spectrum) duidt op een type 304 roestvast staal. De afwijkende zones aan het breukvlak van de melkkoppeling (zie figuur 6) toonden beide de aanwezigheid van molybdeen, duidende op lasmetaal van of met een type 316 roestvast staal. Het onderste spectrum is karakteristiek voor beide afwijkende zones, en toont de aanwezigheid van molybdeen.  
Versnelspanning: 15 kV

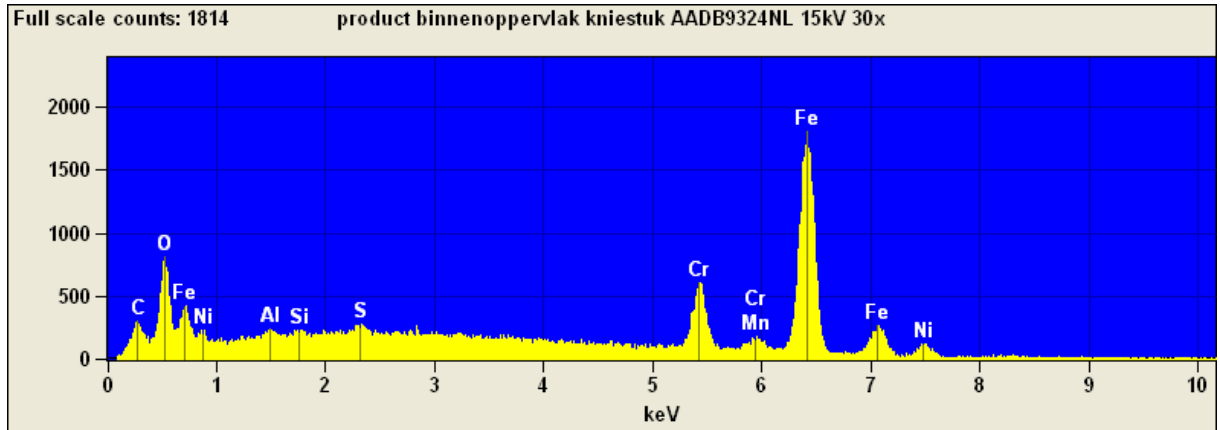
De korst betrof oxidisch materiaal van het type AISI 304 roestvast staal van het kniestuk. In het oxide is enig zwavel (S) en aluminium (Al) aangetroffen. Deze elementen zijn vermoedelijk afkomstig van verbrand product dat in de leiding aanwezig is geweest. Van zwavel is bekend dat het tot verlaging van het smeltpunt (fluxvorming) van roestvaststaal kan leiden.

**Figuur 13.** Het EDX spectrum van de samenstellende elementen van het oxide aangetroffen aan het binnenoppervlak van de bocht van het kniestuk 9324. Versnelspanning: 15 kV

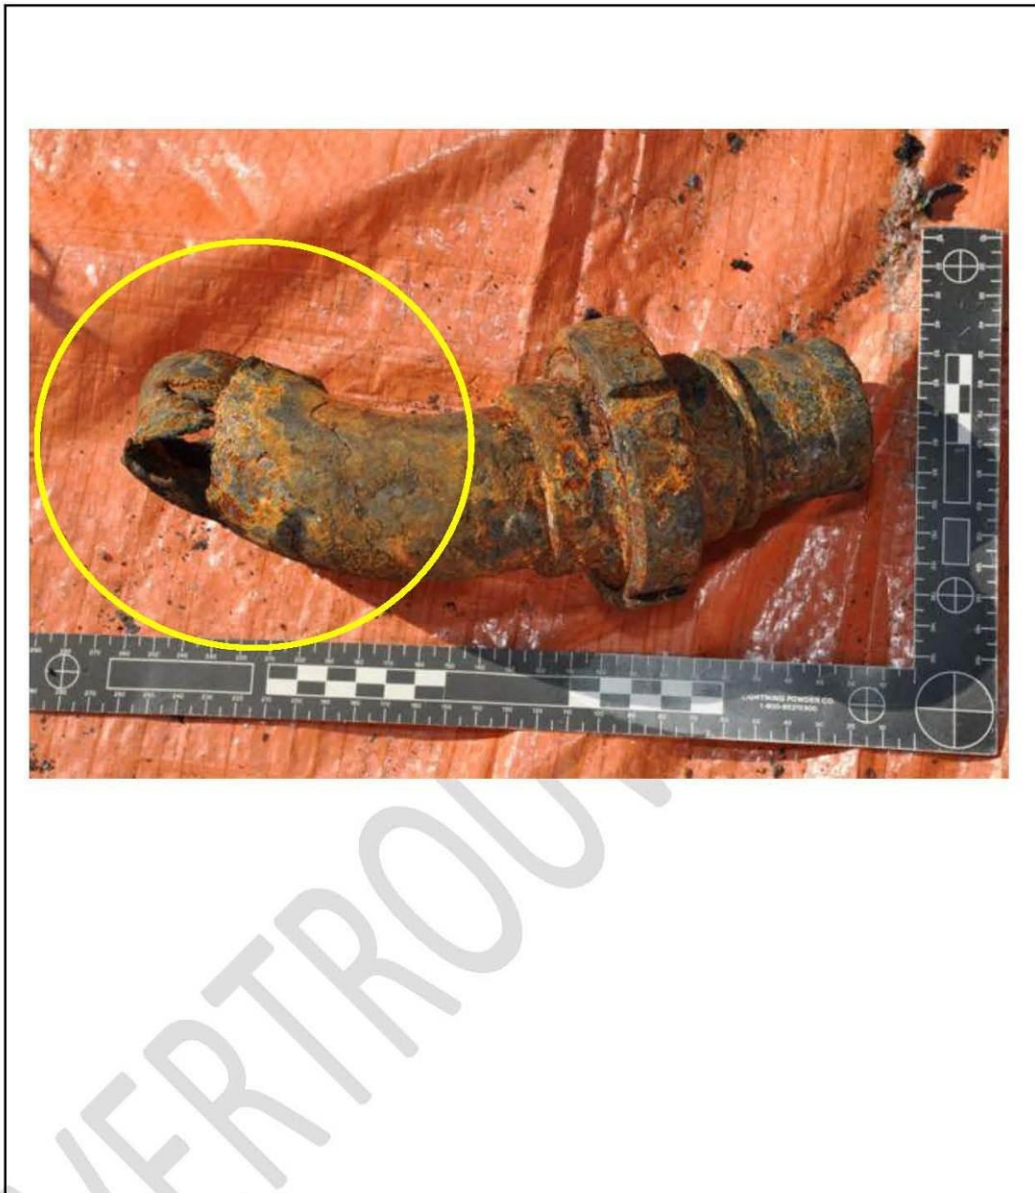
4	<p>De delen:</p> <ul style="list-style-type: none"> <li>• het 2" knie stuk wat vastzit met de melkkopeling.</li> </ul> <p>Door metallografisch onderzoek vast te stellen of het gaat om corrosie/ erosie (kniestuk- gele contour) of</p> <p>Door metallografisch onderzoek vast te stellen of het gaat om mechanische schade die van buiten is aangebracht.</p>	<p>Foto Bl 5</p>

foto's: FO WMB_23-03-11_Onderzoek pomp
OvV Fotobladnummer 5
Knie-bocht met "Corrosie"
