Inspectie Leefomgeving en Transport  
*Ministerie van Infrastructuur en Milieu*

## **Trein met gevaarlijke stoffen rijdt uit beveiligde rijweg in Groningen**

Onderzoek naar de toedracht, oorzaken en omstandigheden  
van het voorval op 6 maart 2012

Datum        24 januari 2013

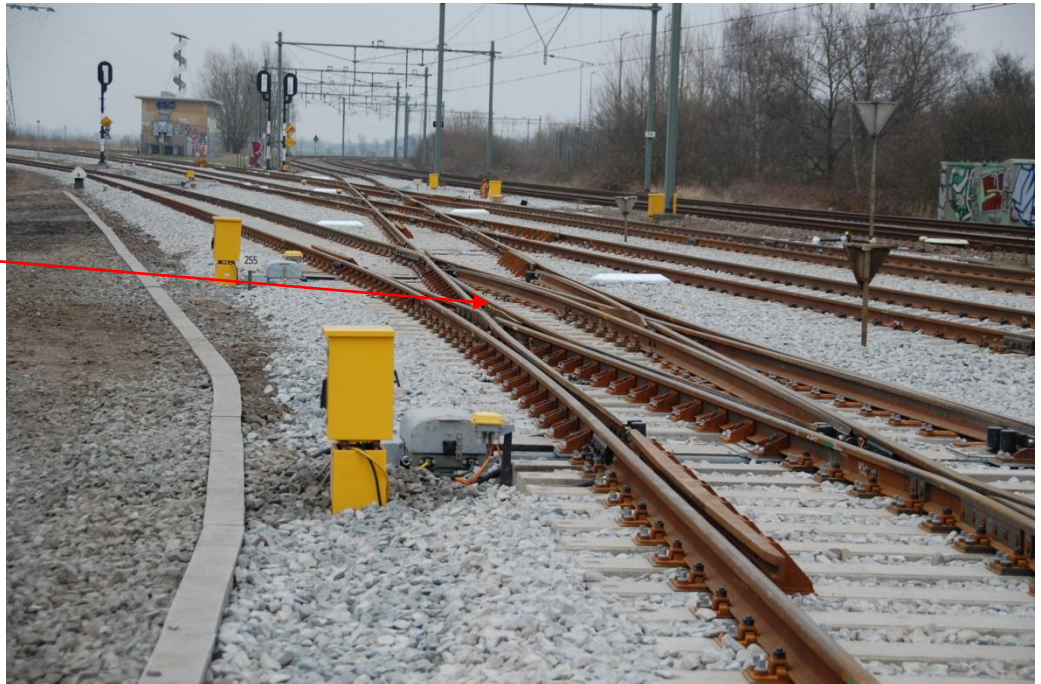
Afbeelding 5: te zien is het vernieuwde wisselcomplex op het emplacement Groningen losplaats. De pijl wijst naar wissel 255.

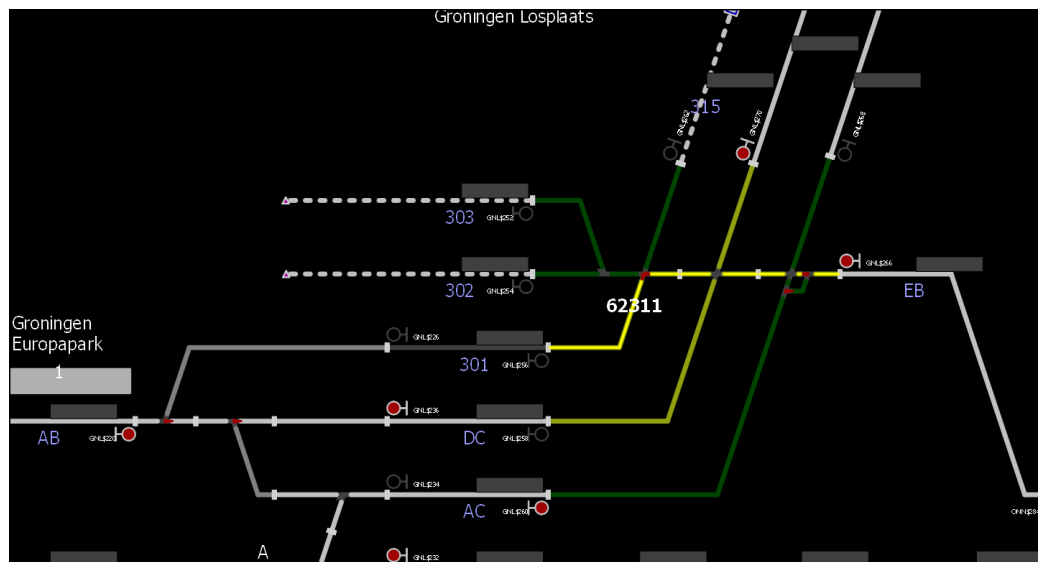
Afbeelding 9: trein 62311 rijdt verder. De signalering laat zien dat de trein richting spoor 301 gaat, maar in werkelijkheid gaat deze naar spoor 303.

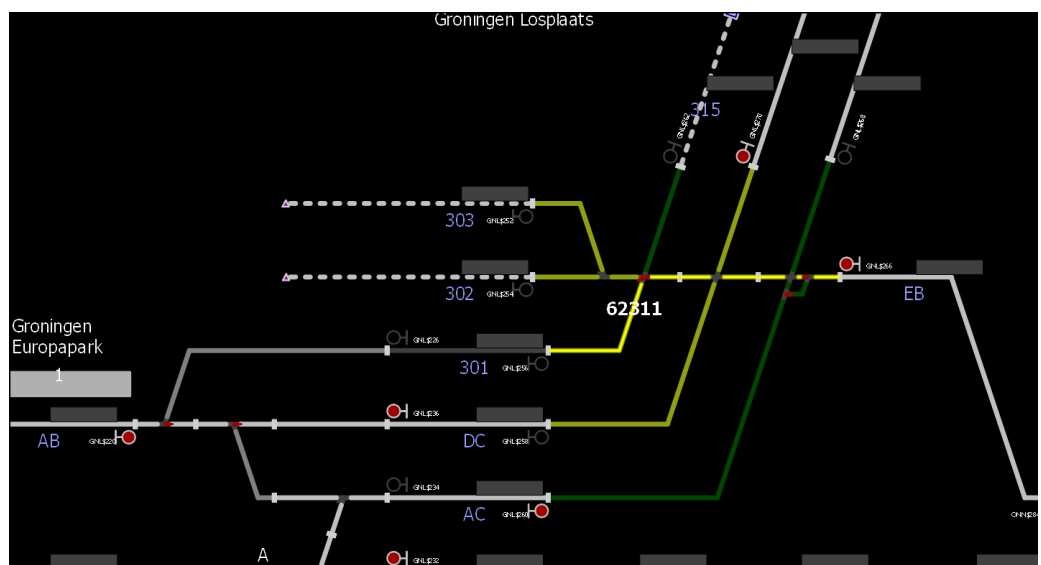
Afbeelding 10: trein 62311 bezet de sectie na wissel 255/257A en rijdt volgens TOON naar spoor 302/303

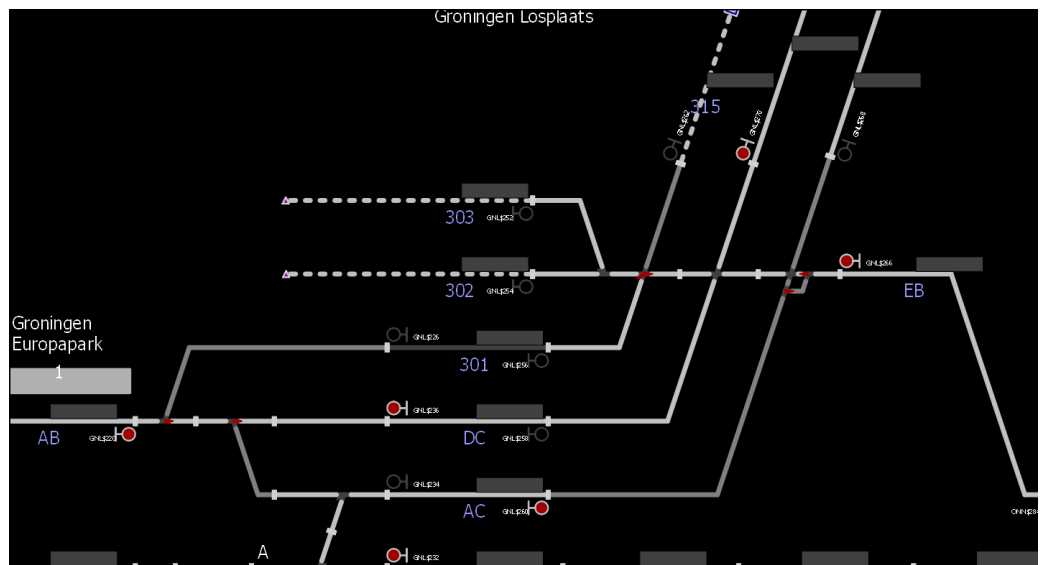
Afbeelding 11: trein 62311 verdwijnt op het scherm. Dit beeld zag de treindienstleider toen hij de machinist belde.
