# Trein met gevaarlijke stoffen rijdt rijweg uit in Groningen

## **Trein met gevaarlijke stoffen rijdt uit beveiligde rijweg in Groningen**

Onderzoek naar de toedracht, oorzaken en omstandigheden  
van het voorval op 6 maart 2012

Projectnummer RV12-0205

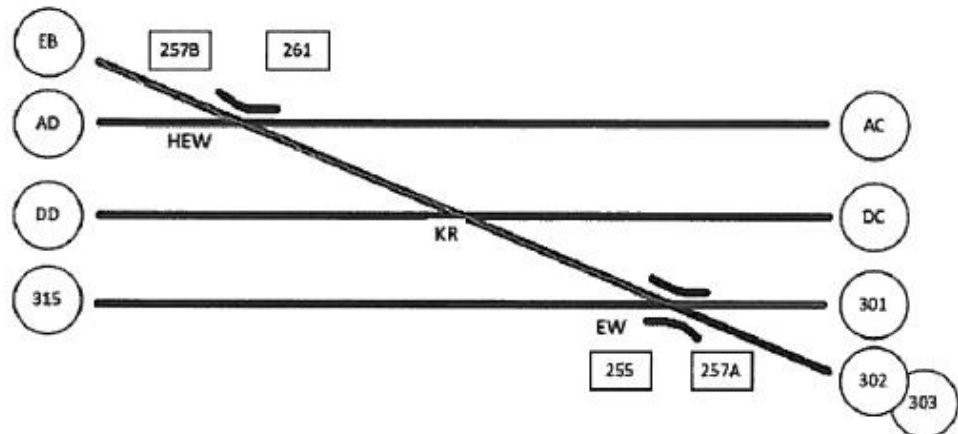
Afbeelding 1: schematische weergave van Engels wissel 255/257A (bron rapportage BAM)

1. De directe oorzaak van het voorval is dat de feitelijke situatie met betrekking tot de wissels 255/257A (qua lay-out en besturing) niet correspondeerde met die zoals aanwezig in het systeem van de rijweginstelling van de treindienstleider. Hierdoor kwam trein 62311 met een veilig seinbeeld op het kopspoor 303 aan in plaats van spoor 301.

Ad 1. Voor goederentrein 62311 werd een rijweg ingesteld van spoor EB naar spoor 301. Hierbij passeerde de trein Engels wissel<sup>3</sup> 255/257A. Voor deze rijweg kwam sein 266 uit de stand stop (seinbeeld geel). Alles wees dus op een veilige rijweg. Er was echter bij ombouwwerkzaamheden in een negendaagse buitendienststelling een nieuw wisselcomplex ter plaatse gebouwd, waarbij wissel 255/257A als gevolg van een foute tekening gedraaid (gespiegeld) in de baan elektrisch was aangesloten en aangestuurd, zie afbeelding 1. Deze fout was zowel tijdens de bouw- als de testfase niet opgemerkt. Het gevolg hiervan was dat de rijweg voor trein 62311 naar spoor 301 normaal kon worden ingesteld en de trein een veilig seinbeeld kreeg. Echter, omdat het wissel gedraaid in de baan was geplaatst, inclusief de aansluiting op de beveiliging, reed de trein onbedoeld en ongecontroleerd de rijweg uit naar spoor 303.

Op onderstaande afbeelding is de positie van de wissels 255 en 257A te zien zoals die zou moeten zijn. In werkelijkheid was de aansturing van beide wissels verwisseld. Als de treindienstleider wissel 255 aanstuurde op zijn bedienscherm werd wissel 257A omgestuurd. Omgekeerd was dit ook het geval.

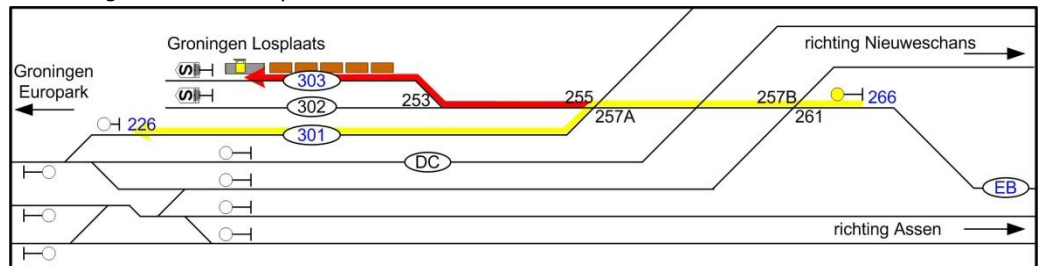
Afbeelding 3: situatie ter plaatse omstreeks 6.30 uur

- Om 6:32 uur is een rijweg ingesteld voor trein 62311 van spoor EB (sein 266) naar spoor 301 (sein 226) via de wissels 257A/255 (gele lijn)
- Om 6:33 uur ziet de treindienstleider Groningen bij het inrijden van de sectie van wissel 255/257A een gele ster in de sectie en een rood blokje in wissel 255<sup>20</sup>.
- Om 6:34 uur komt trein 62311 tot stilstand op kopspoor 303 in plaats van spoor 301.
- De treindienstleider belt de machinist van trein 62311 en vraagt waar hij staat.
- Even later wordt duidelijk dat trein 62311 ondanks een ingestelde veilige rijweg richting spoor 301 de rijweg is uitgereden naar kopspoor 303 (rode lijn)

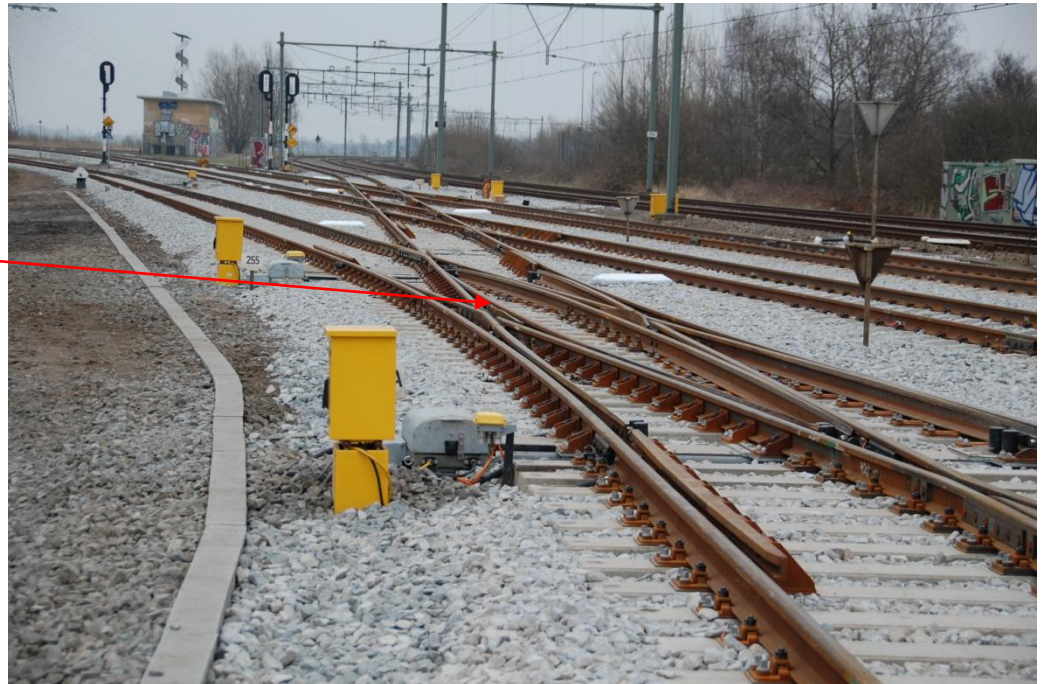
Wissel 255 was als gevolg van het openrijden beschadigd geraakt. Het treinverkeer ondervindt weinig hinder van het voorval. De betreffende wissel is nog diezelfde dag omgebouwd.

Afbeelding 5: te zien is het vernieuwde wisselcomplex op het emplacement Groningen losplaats. De pijl wijst naar wissel 255.

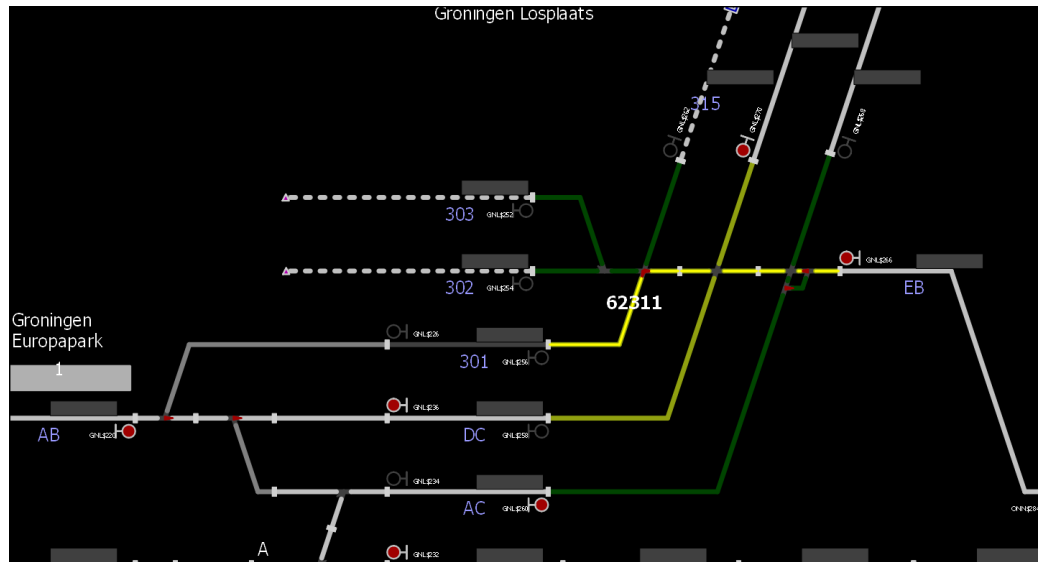
Afbeelding 9: trein 62311 rijdt verder. De signalering laat zien dat de trein richting spoor 301 gaat, maar in werkelijkheid gaat deze naar spoor 303.

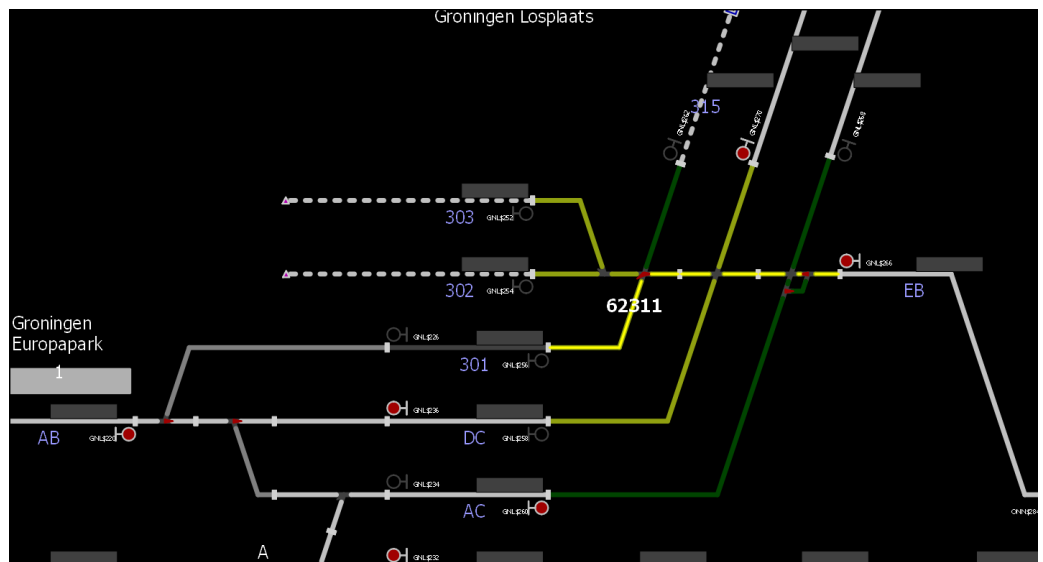
Afbeelding 10: trein 62311 bezet de sectie na wissel 255/257A en rijdt volgens TOON naar spoor 302/303

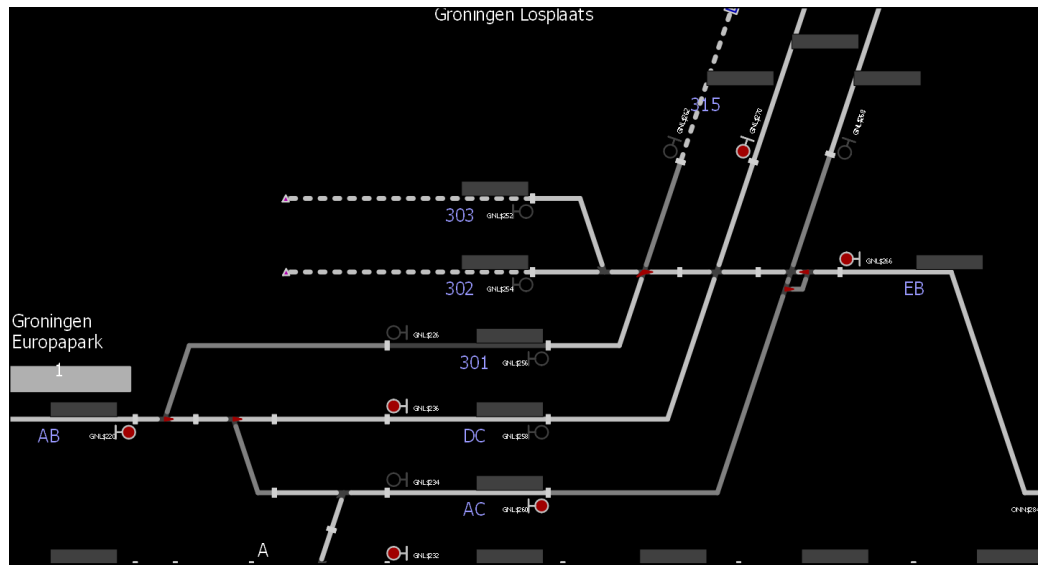
Ad 7. Nadat de treindienstleider trein 62311 niet meer waarnam op zijn bedienscherm, belde hij de machinist en vroeg waar hij reed. De machinist reageerde verbaasd en vroeg waarom hij naar een kopspoor werd gestuurd. De treindienstleider had geen idee wat er aan de hand was.

Afbeelding 11: trein 62311 verdwijnt op het scherm. Dit beeld zag de treindienstleider toen hij de machinist belde.
