Ontsporing goederentrein Kijfhoek

Onderzoek naar aanleiding van de ontsporing van een ertstrein te
emplacement Kijfhoek op 16 juni 2015

Datum 21 maart 2016

Projectnummer RV15-0371

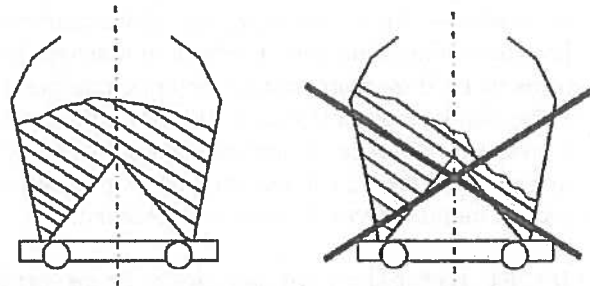
- De vorm van de bodem van de wagen. De bodem van de wagen (het zadel) heeft een omgekeerde V- vorm. Deze V vorm zorgt ervoor dat de lading, normaal gesproken kolen, bij het lossen gemakkelijker richting de losopening loopt (zie figuur 4). Echter wanneer een Falns- wagen met een shovel wordt beladen met ijzererts, wordt de wagen vanwege het gewicht van ijzererts niet tot boven de V vorm beladen. Als alle wagens, zoals op 16 juni het geval was, van één zijde beladen worden met de shovel, zorgt de V vorm er juist voor dat de lading zich aan één kant bevindt. Dat was op 16 juni het geval met de wagens van trein 48719, heeft de inspectie vastgesteld.

Figuur 4. Voorbeeld. Links: gelijkmatig beladen, rechts scheve belading

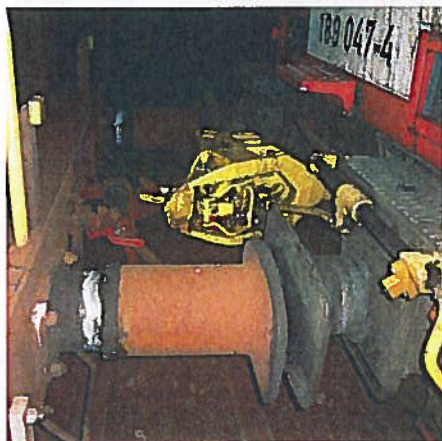
Met de hulpkoppeling van de BR 189-AK is het niet mogelijk om aan deze eis te voldoen. Er blijft – ook in de stand “kort” tussen de buffers de eerste wagen en de locomotief die ook voorzien is van een AK-koppeling een speling van 3 á 4 cm. (zie figuur 5 en 6)

Figuur 5. Gekoppelde hulpkoppeling BR 189-AK
