ONDERZOEKRAAD
VOOR VEILIGHEID

Formaldehyde emissie

bij DuPont te Dordrecht,
10-12 augustus 2016

Den Haag, september 2017

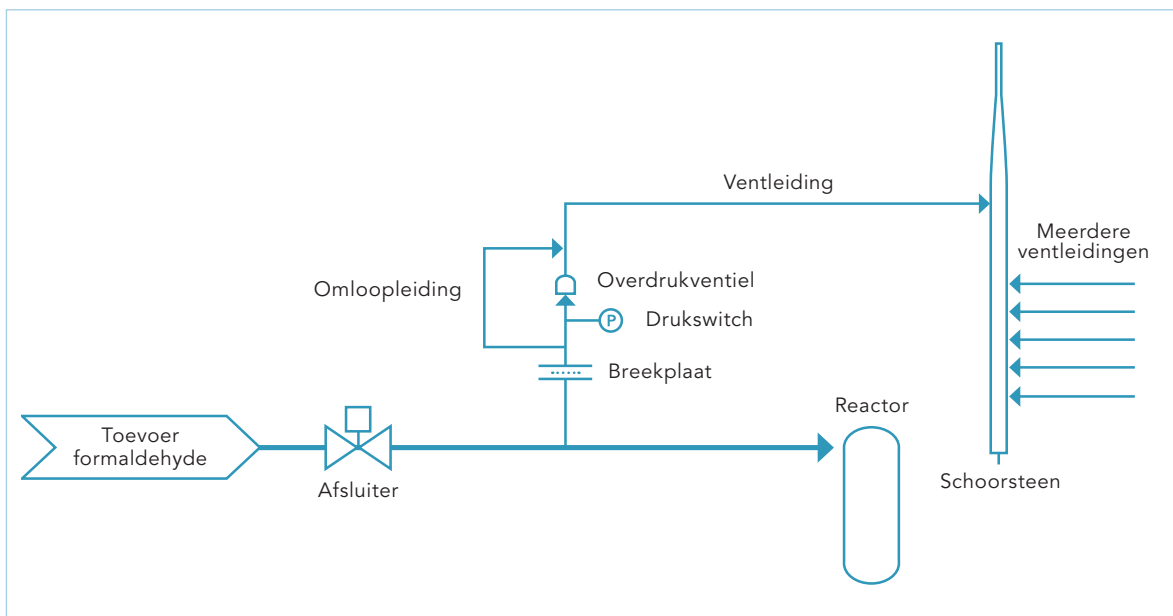
Het voorval vond plaats in een leidinggedeelte van productielijn 1 waar formaldehyde naar een reactor stroomt, zie figuur 1. In deze toevoerleiding is een beveiliging aanwezig om de installatie te beschermen tegen een te hoge druk. Dit betreft een ventleiding met een overdrukventiel (veerveiligheid) dat bij een druk van 18,5 barg opengaat en de inhoud van de installatie afvoert naar de buitenlucht via een schoorsteen met een hoogte van 47 meter. Aangezien formaldehyde-gas kan auto-polymeriseren tot een witte, vaste poeder (paraform)⁴, bestaat het risico dat het ventiel door vervuiling met paraform niet goed functioneert. Om dit te voorkomen, wordt het overdrukventiel afgeschermd van de formaldehyde-stroom door een breekplaat in de ventleiding voorafgaand aan het ventiel. De breekplaat scheurt open bij een druk in de installatie tussen de 16,7 en 19,4 barg. Op dat moment zal de inhoud van de toevoerleiding richting het overdrukventiel stromen en kan het ventiel opengaan.

In de ventleiding tussen de breekplaat en het overdrukventiel zit een omloopleiding, die uitkomt op de afvoerleiding van het ventiel naar de schoorsteen. Deze relatief dunne leiding is een afvoerroute van eventueel aanwezig gas tussen de breekplaat en het ventiel. Hiermee wordt voorkomen dat er een drukopbouw (onder de ontlastdruk van het ventiel) tussen de breekplaat en het ventiel kan plaatsvinden. Dit kan bijvoorbeeld het gevolg zijn van een heel klein gaatje (pinhole) in de aansluiting van de breekplaat⁵ in de ventleiding. Zo wordt voorkomen dat er een drukopbouw achter de breekplaat kan plaatsvinden, waardoor het drukverschil tussen beide zijden van de breekplaat afneemt en de breekplaat later dan beoogd wordt aangesproken.

Figuur 1: Schematische weergave installatie.

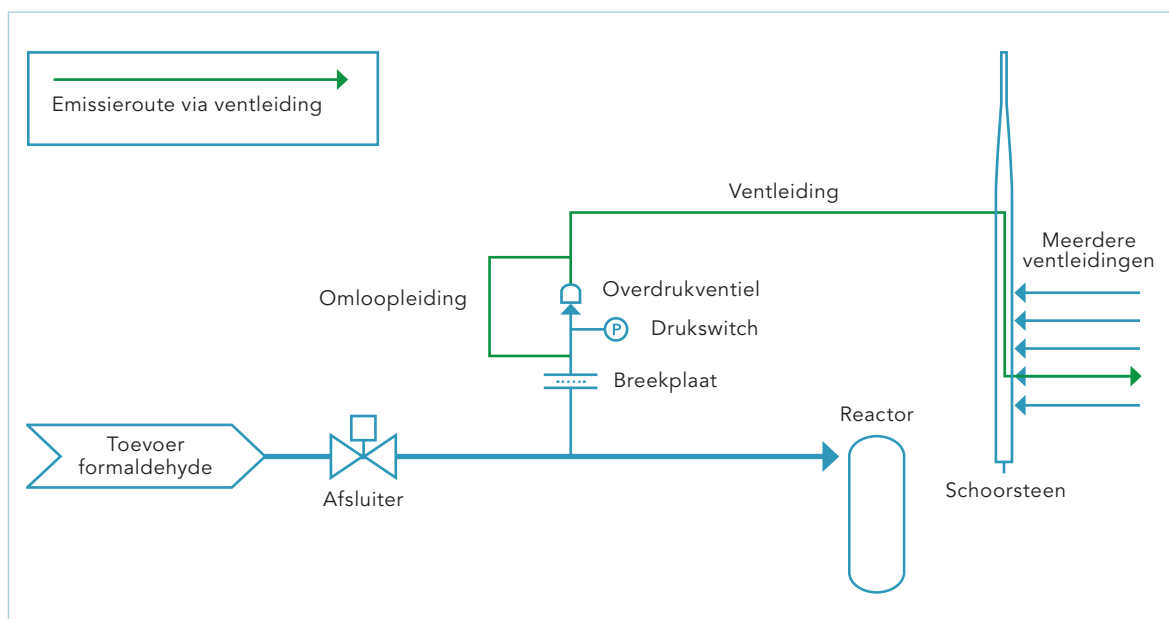
Naast de emissie van formaldehyde via de schoorsteen, is een gedeelte van het uit het proces ontsnapte formaldehyde in het leidingwerk gestroomd dat is aangesloten op de schoorsteen. Dit betreft leidingwerk van diverse afblaasleidingen. Zie figuur 4 voor de

schematische weergave van de route van de emissie. De aanwezige trek in de schoorsteen bleek onvoldoende om terugstroming in deze leidingen te voorkomen. Enkele van deze leidingen lopen niet in afschot naar de schoorsteen. In deze leidingen zijn openingen aanwezig om te voorkomen dat vloeistof in deze leidingen ophoopt en mogelijk in het productieproces terechtkomt.²⁴ Deze openingen zitten net boven de ontlastventielen in de aansluiting op de ventleidingen en bevinden zich op de begane grond van de fabriek. Op deze punten is bij vier à vijf ventleidingen formaldehyde vrijgekomen. Dit verklaart dat gedurende de eerste uren van dit incident er formaldehyde is waargenomen in de fabriek. Uit deze omgeving zijn ook de eerste detectiemetingen van de sensoren vandaan gekomen. De formaldehydegeur in de fabriek nam in de loop van enkele uren weer af. Dit is weer te verklaren door het feit dat formaldehyde makkelijk wordt omgezet in een witte, vaste poeder (paraform). Na het incident heeft DuPont geconstateerd dat deze ventleidingen verstopt zaten met paraform. Hierdoor vond er geen emissie meer plaats in de fabriek en waren de operators in de veronderstelling dat het emissieprobleem was opgelost als gevolg van de tot dan toe ondernomen acties. Dit bleek achteraf niet het geval, want de emissie was alleen gestopt in de fabriek maar ging nog door via de schoorsteen.

De specifieke ventleiding waar formaldehyde doorheen stroomde, is voorzien van een verwarmingslint en hier is geen paraform gevormd. Deze raakte niet verstopt en de emissie via de schoorsteen bleef voortduren.

Figuur 4: Schematische weergave installatie met emissieroute via ventleiding.

- Opstellen van een plan ter verbetering van visuele inspectie van de ventleidingen, afvoerleidingen en schoorsteen om nadelige effecten van paraform deposities te voorkomen.
- Aanpassing van het ontwerp van de schoorsteen en aangesloten ventleidingen om terugstroming te voorkomen.
- Opleiding van operators Delrin-fabriek inzake de risico's van emissies via drainleidingen op de werkvloer (herkennen en passende maatregelen nemen)
- Uitvoering veiligheidsstudie naar de gevaren van emissie van gevaarlijke stoffen via drainleidingen in de Delrin-fabriek, inclusief implementatie van geïdentificeerde benodigde maatregelen
