# Håller brandskyddsimpregnerade träfasader över tid?

## – SP Fire 105 tester av en tre år gammal fasad

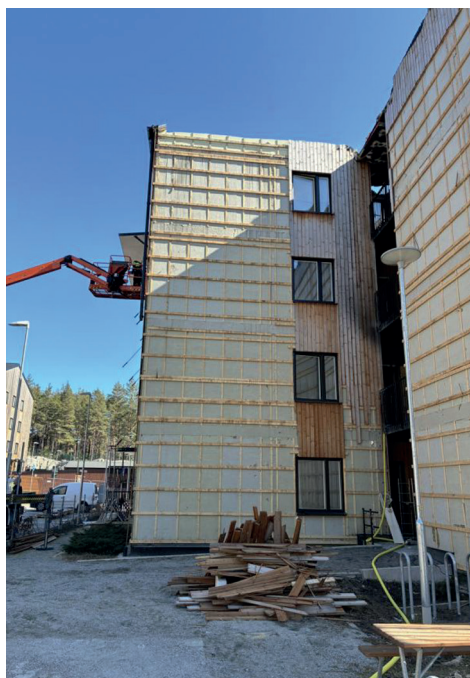
**Figur 1:** Gavel åt sydväst (vänster) och fasad åt nordväst (höger) där det provade materialet tidigare suttit. Bild från rapporten [7].

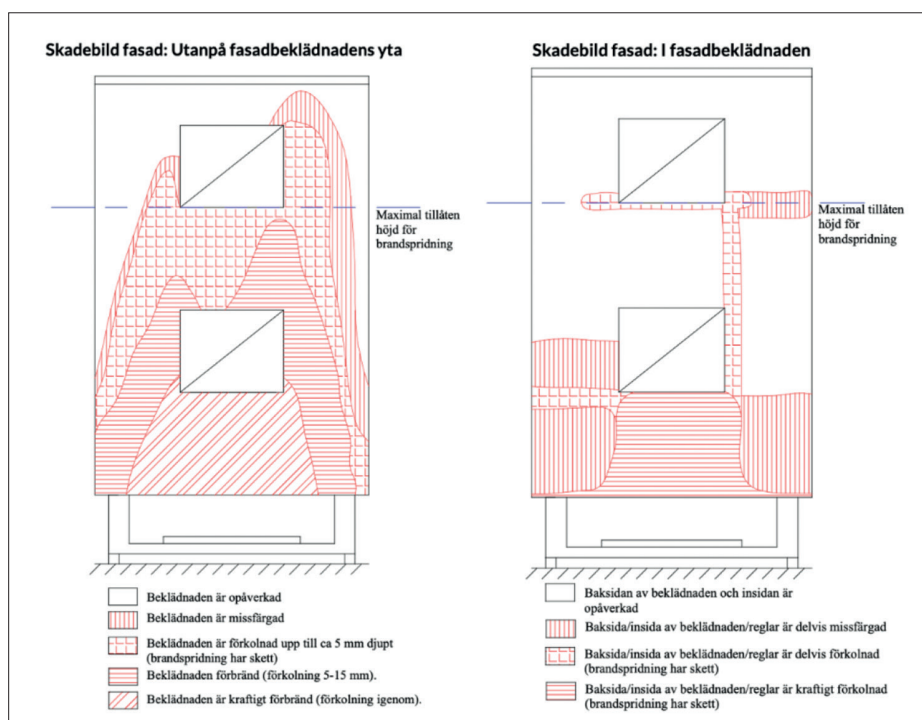
De två provningarna genomfördes den 8 maj 2026. I provet med panel från sydväst nådde flammorna underkanten av den övre fiktiva fönsteröppningen efter cirka 1 minut och 40 sekunder och takfotens nivå efter cirka 6 minuter och 20 sekunder. Efter provningen konstaterades att brandspridningen, både på panelens yta och bakom panelen, hade passerat underkanten av fönstret två våningar ovanför brandrummet. Därmed överskreds den tillåtna nivån för brandspridning/förkolning enligt SP FIRE 105 (se Figur 2).

**Figur 2:** Skadebild utanpå (vänster) och på baksidan (höger) av fasadbeklädnaden i prov 1 (material från sydväst). Bild från rapporten [7].

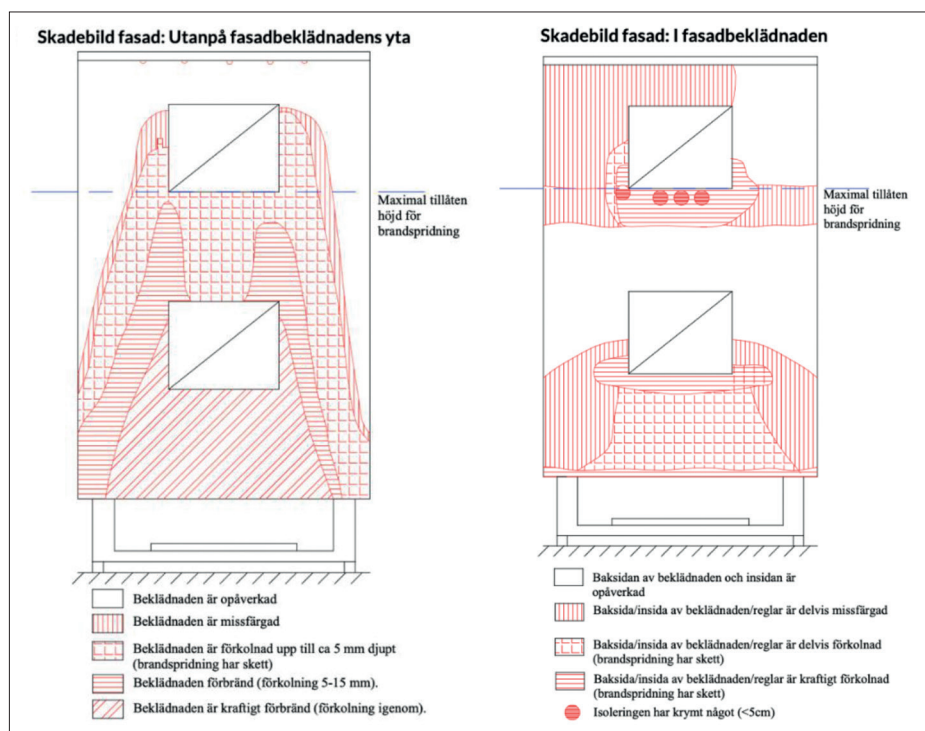
**Figur 3:** Skadebild utanpå (vänster) och på baksidan (höger) av fasadbeklädnaden i prov 2 (material från nordväst). Bild från rapporten [7].

I provet med panel från nordväst nådde flammorna mitten av den övre fönsteröppningen efter cirka 3 minuter och 40 sekunder och takfotens nivå efter cirka 4 minuter och 20 sekunder. Även i detta prov överskreds den tillåtna nivån

för brandspridning/förkolning, både på panelens yta och bakom beklädnaden. Brandpåverkan kunde följas upp mot takfoten, och kraftig brand hade förekommit bakom panelen kring den övre fönsteröppningen (se Figur 3).
