# NATIONALE PRULLENBAK- TELDAG 2024

Waar speelt het probleem  
van de opengetrokken  
prullenbak?

EEN RAPPORT VAN DIRK GROOT EN MERIJN TINGA

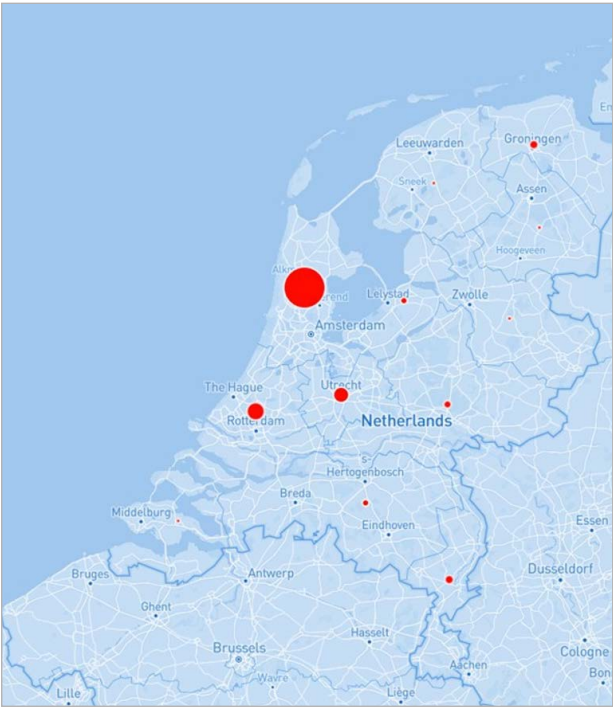
AANDEEL KAPOTTE PRULLENBAKKEN PER PROVINCIE

In de provincies Noord-Holland en Groningen was het aandeel van de kapotte prullenbakken duidelijk het hoogst. Hierbij moet worden vermeld dat er in de provincie Groningen een relatief klein aantal foto's is genomen, waarvan 70 procent in de stad Groningen. In Noord-Holland zijn daarentegen in verhouding veel foto's genomen, waarvan 48% in Amsterdam.

Het beeld dat hieruit naar voren komt is dat het probleem van de opengetrokken prullenbakken meer speelt in de dichter bevolkte delen van het land, met een concentratie in de grote steden. Andersom laat het zien dat het probleem in het grootste deel van Nederland niet of nauwelijks speelt.

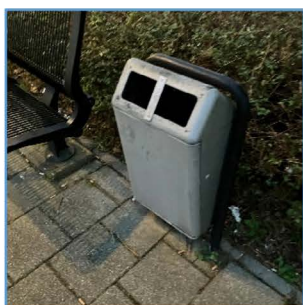
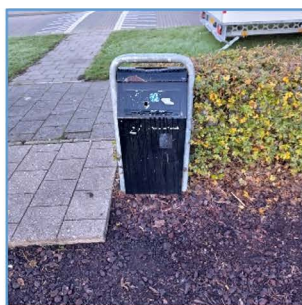
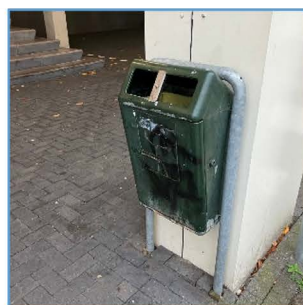
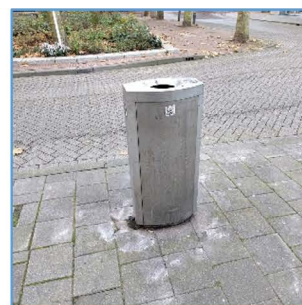
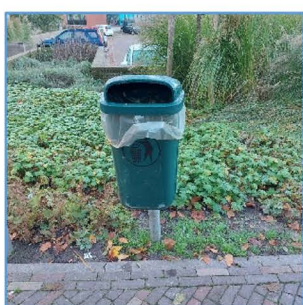
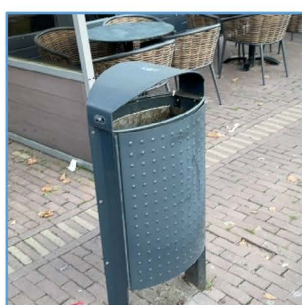
Onbeschadigde prullenbakken

De gefotografeerde kapotte en openstaande prullenbakken zijn vrijwel allemaal grote prullenbakken, ofwel met een inhoud van 100 liter of meer. Prullenbakken zijn de afgelopen 20 jaar steeds volumineuzer geworden als gevolg van de toegenomen consumptie in de openbare ruimte en de daarbij behorende toegenomen hoeveelheid verpakkingsafval.

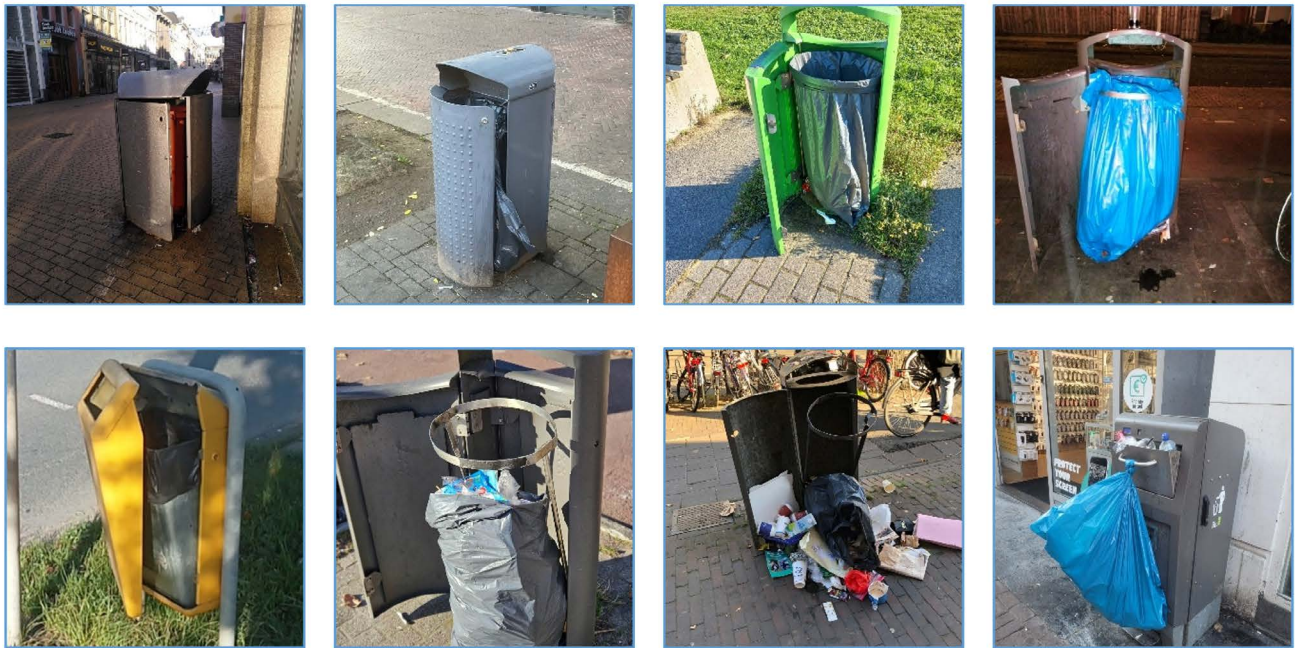
Open en beschadigde prullenbakken

Uit de foto's van de openstaande prullenbakken is te herleiden dat het lastig is om diep in deze exemplaren te reiken zonder de prullenbak te openen. Dit type prullenbakken heeft een slot waarvoor een (paal)sleutel nodig is om deze te openen. Om toch bij de inhoud te kunnen worden de sloten van deze prullenbakken daarom dus geforceerd. Hierbij gebeurt het dat het sluitmechanisme dusdanig wordt beschadigd dat de prullenbak niet meer dicht kan. Als gevolg daarvan staat de prullenbak lange tijd of soms zelf altijd open, waardoor er ook weer nieuw zwerfafval kan ontstaan.

- een grote prullenbak,
- in een druk en vaak toeristisch stadsdeel,
- waaruit het niet makkelijk is om de blikjes en plastic flesjes uit te halen zonder de prullenbak te openen, en
- met een sluitmechanisme dat makkelijk te forceren is en daarbij kapot gaat en niet meer gesloten kan worden.

Om het probleem aan te pakken zijn vooral de laatste twee punten simpel aan te pakken. Plaats prullenbakken die goed toegankelijk zijn of creëer extra voorzieningen zoals een statiegeldrek of een speciale prullenbak voor blikjes en plastic flesjes. Bestaande prullenbakken kunnen ook worden voorzien van andere sluitmechanismes, zoals magneten, zodat de prullenbak niet geforceerd hoeft te worden en ook weer kan worden gesloten. Ook valt te denken aan het uitdelen van prullenbak-sleutels bij de daklozenopvang in combinatie met de oproep het premiejagen netjes te houden.
