## DOKUMENTACJA KONSERWATORSKA

### PROGRAM PRAC KONSERWATORSKICH

STARGARD ul. Limanowskiego 24, nadświetle w bramie wejściowej do kamienicy

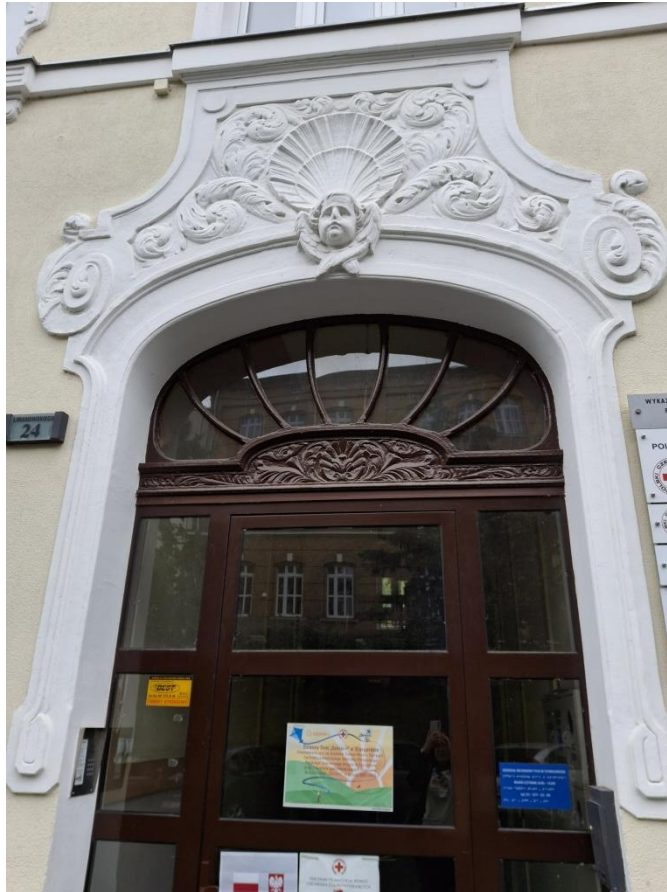
Fot. 1. Zachowane oryginalne nadświetle w bramie wejściowej do kamienicy w Stargardzie przy ul. Limanowskiego 24. Stan w lipcu 2025r. (fot. L. Piotrowska-Cześnik).

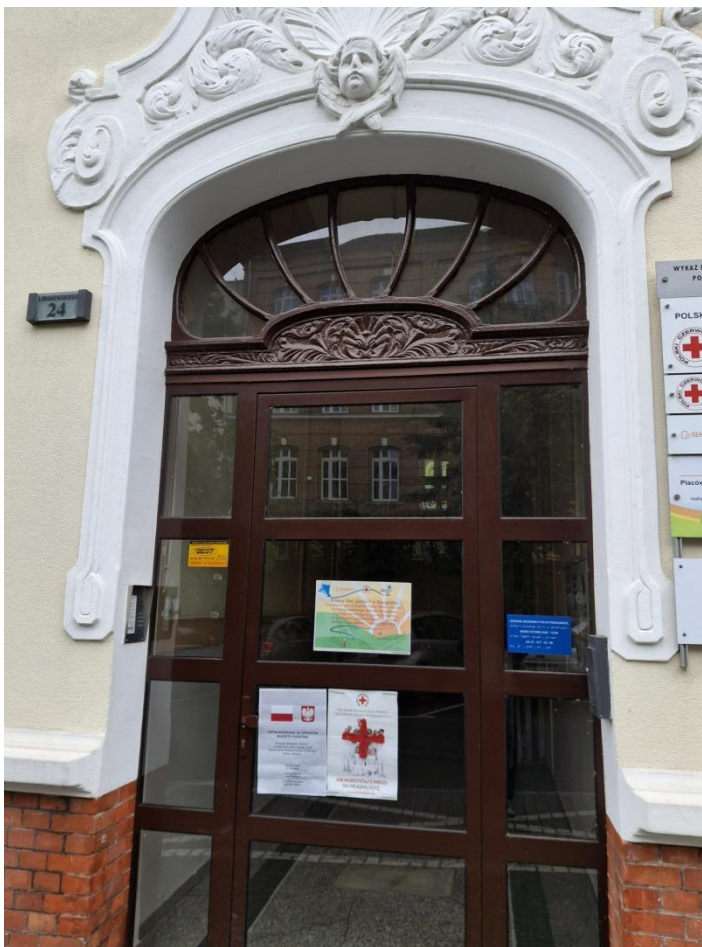
Fot.2. Brama wejściowa do kamienicy przy ul. Limanowskiego 24 w Stargardzie z zachowanym oryginalnym dekoracyjnym nadświetlem, stan w lipcu 2025r., (fot. L. Piotrowska- Cześnik).

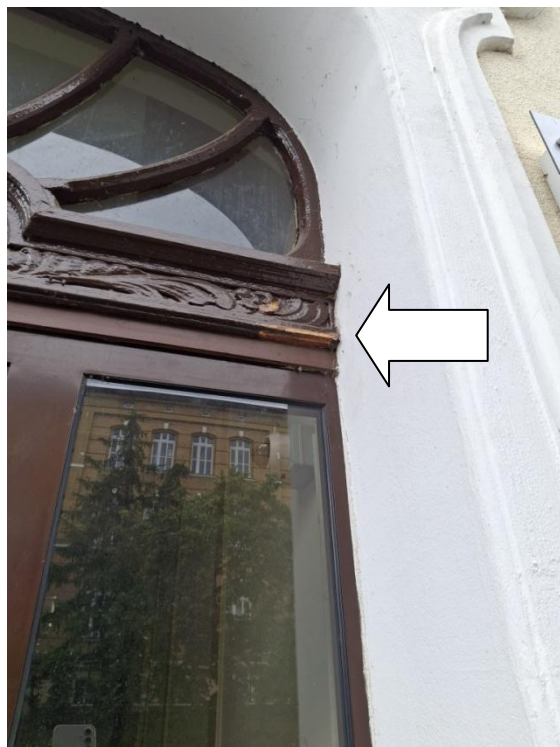
Fot.4. Prawa strona zachowanego nadświetla w bramie do kamienicy przy ul. Limanowskiego w Stargardzie. Strzałką zaznaczono miejsce wytypowane do pobrania próbki do badania stratygrafii warstw farby w celu ustalenia oryginalnej kolory, lipiec 2025r., (fot. L. Piotrowska-Cześnik).

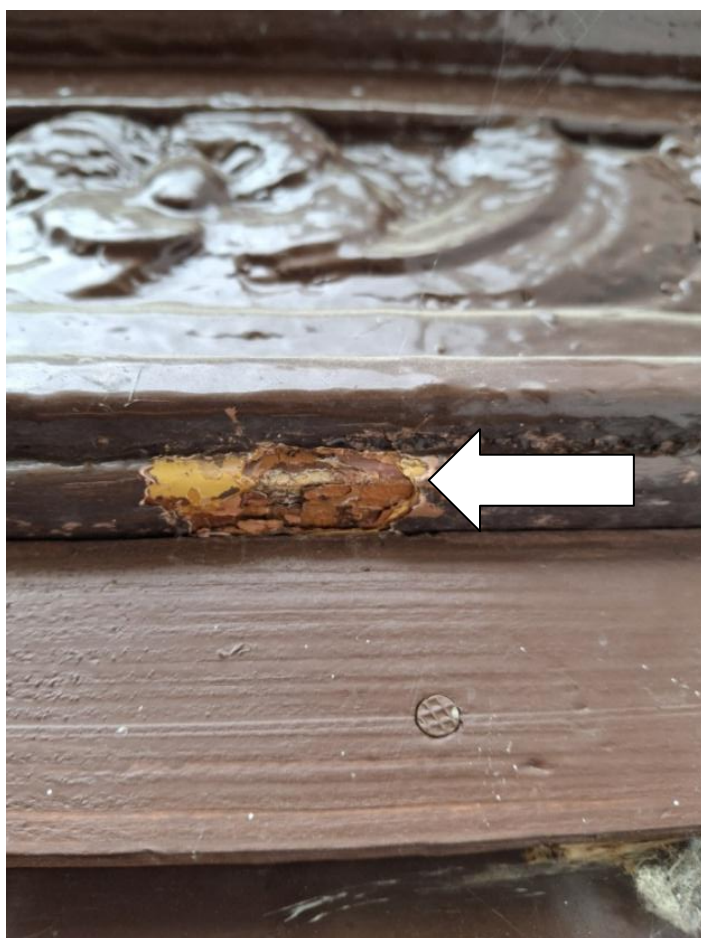
Fot.6. Zbliżenie miejsca w którym wykonano odkrywkę w celu sprawdzenia oryginalnej kolorystyki zachowanego dekoracyjnego nadświetla bramy przy ul. Limanowskiego 24 w Stargardzie, lipiec 2025r., (fot. L. Piotrowska-Cześnik)

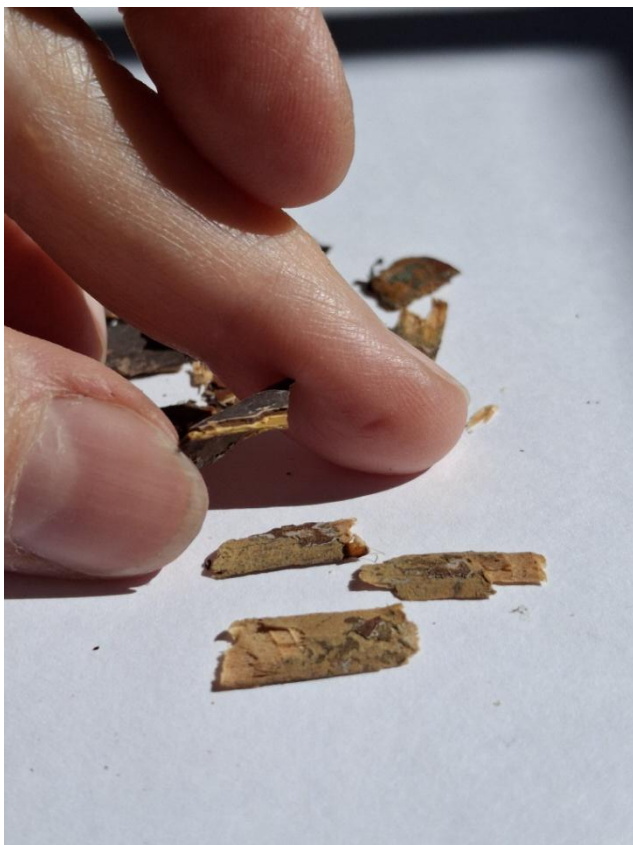
Fot.7. Fragmenty drewna z próbki pobranej z dekoracyjnego nadświetla bramy kamienicy przy ulicy Limanowskiego 24 w Stargardzie, lipiec 2025r., (fot. L. Piotrowska- Cześnik).

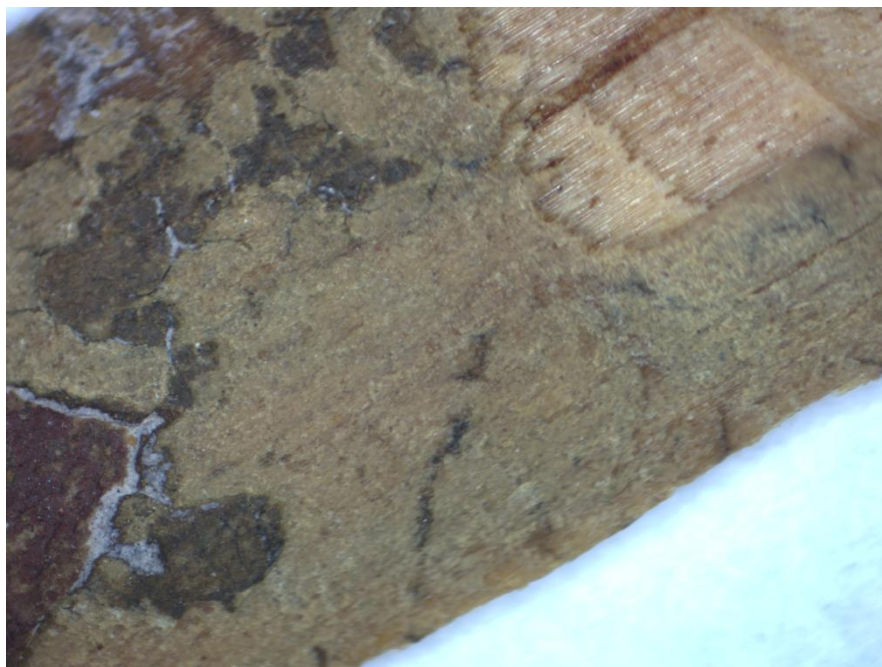
Fot.8. Zbliżenie na fragment pobranej próbki drewna wraz z warstwą farby z nadświetla bramy wejściowej do kamienicy przy ul. Limanowskiego 24 w Stargardzie, lipiec 2025r., zbliżenie na próbkę w powiększeniu, ( fot. L. Piotrowska-Cześnik).

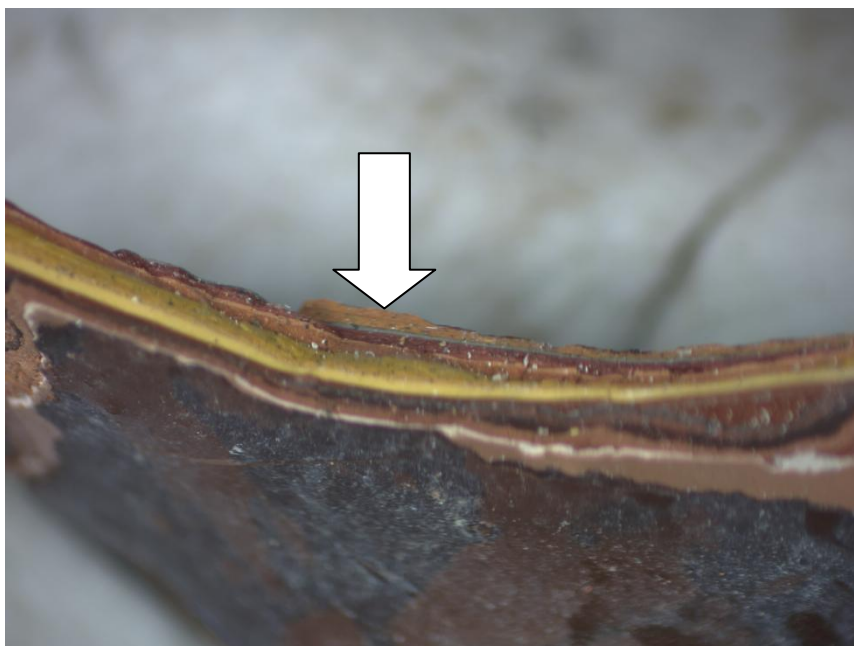
Fot.9. Powiększenie pod mikroskopem przez przekrój poprzeczny próbki z warstwami farb z nadświetla bramy kamienicy przy ul. Limanowskiego 24 w Stargardzie. Strzałką zaznaczono pierwszy, najstarszy kolor występujący na drewnie. Jest to jasny, ciepły ugrowy brąz. (fot. L. Piotrowska-Cześnik)

W wyniku pobrania i przebadania próbek z zachowanymi warstwami barwnymi z elementu nadświetla z bramy kamienicy przy ul. Limanowskiego 24 w Stargardzie, stwierdzono, że pierwszy zachowany oryginalny kolor na drewnie to jasny, ciepły, ugięty brąz. Porównano jego kolor z **wzornikiem barw Sigma Colour System C21.3** i jest to kolor o nr **RAL 1024 3139-Y05R**. Należy przy projektowaniu i wykonaniu remontu zachowanego nadświetla oraz zamawianiu nowych drzwi zastosować właśnie ten kolor. Pasuje on również bardzo dobrze do jasnej i ciepłej kolorystyki całej elewacji. Po oczyszczeniu z warstw licznych przemalowań olejnych należy ponownie pomalować powierzchnię drewna na ustalony i podany kolor.

1. Usunąć warstwy wielokrotnych przemalowań farbami olejnymi jedną z metod czyli np. przy pomocy gotowego preparatu rozpuszczalnikowego typu Skansol lub Abbeizer, który po nałożeniu na warstwy starych farb olejnych powoduje ich pęcznienie i rozpuszczanie, które ułatwia ich usuwanie mechaniczne szpachelkami malarskimi. Zamiennie można usunąć stare farby olejne przy pomocy nagrzewnicy/opalarki elektrycznej, która również rozpuszcza stare powłoki farby i ułatwia ich mechaniczne usuwanie metalowymi szpachelkami. Przy tej drugiej metodzie należy uważać, aby nie uszkodzić poprzez przypalenie, czy osmalenie warstwy drewna.

2. Doczyścić powierzchnię drewna i reliefowej dekoracji rozpuszczalnikami organicznymi typu toluen lub benzyna lakowa.
3. Uzupełnić ewentualne ubytki i nierówności drewna gotowym kitem do drewna np. produktem firmy Tikkurila o nazwie Water-borne-putty i przeszlifować drobnym papierem.

4. Wykonać ponowne malowanie powierzchni nadświetla farbami do drewna posiadającymi właściwości i charakter wyglądu warstwy taki jak dla farb olejnych lub zbliżony. Obecnie na rynku nie sprzedaje się typowych farb olejnych do drewna, można zastosować podobne farby olejno-alkilowe dostępne w handlu. Wybrać kolor identyczny z podanym w opracowaniu jako pierwszy występujący na drewnie o nr **RAL 1024 3139-Y05R**. W identycznym kolorze i identycznym materiałem pomalować nowe skrzydła drzwi wejściowych do bramy.

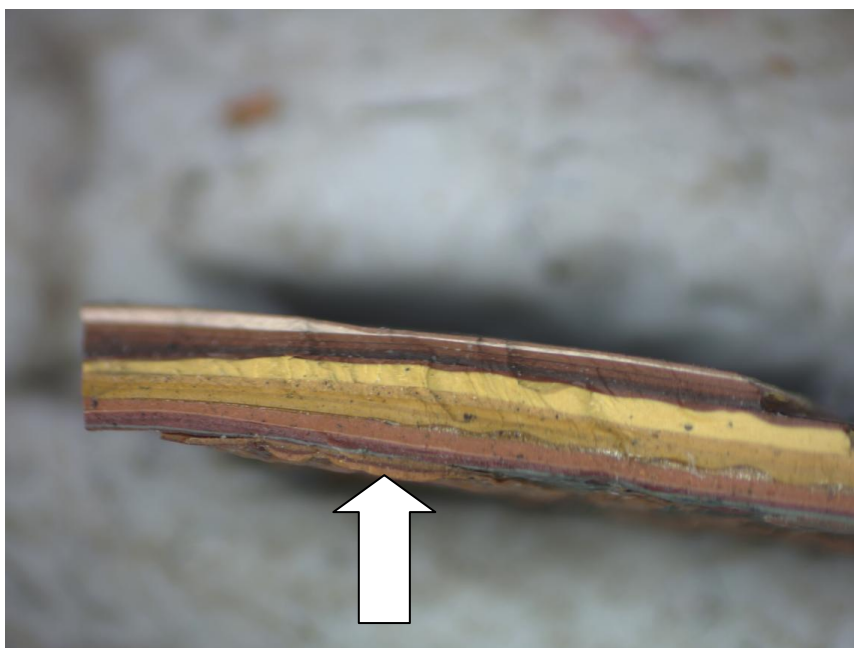
W wyniku przeprowadzonej analizy zachowanych warstw barwnych stwierdzono występowanie kilkunastu warstw farby olejnej położonych na drewnie. Na załączonych zdjęciach pokazano miejsce pobrania próbki oraz sama próbkę w powiększeniu w przekroju poprzecznym pod mikroskopem stereoskopowym. Ostatecznie policzono, że w dobrze zachowanym fragmencie ilość warstw farby wynosiła 21, czyli tyle razy pomalowano stolarkę drzwiowa wraz z nadświetłem farbami olejnymi.

Fot.10. Powiększenie pod mikroskopem przez przekrój poprzeczny warstw próbki farb z nadświetla bramy kamienicy przy ul. Limanowskiego 24 w Stargardzie. Widoczna bardzo duża ilość przemalowań w różnych odcieniach brązów od bardzo jasnych do bardzo ciemnych. Ostatecznie naliczono 21 warstw. Strzałką zaznaczono najstarszy, oryginalny kolor stolarki występujący jako pierwszy na powierzchni drewna nadświetla. Jest to jasny, ciepły ugrowy brąz. (fot. L. Piotrowska- Cześnik).
