gemeente  
**Binnenmaas**

**Buisleidingincident in Heinenoord**

**12 oktober 2007**

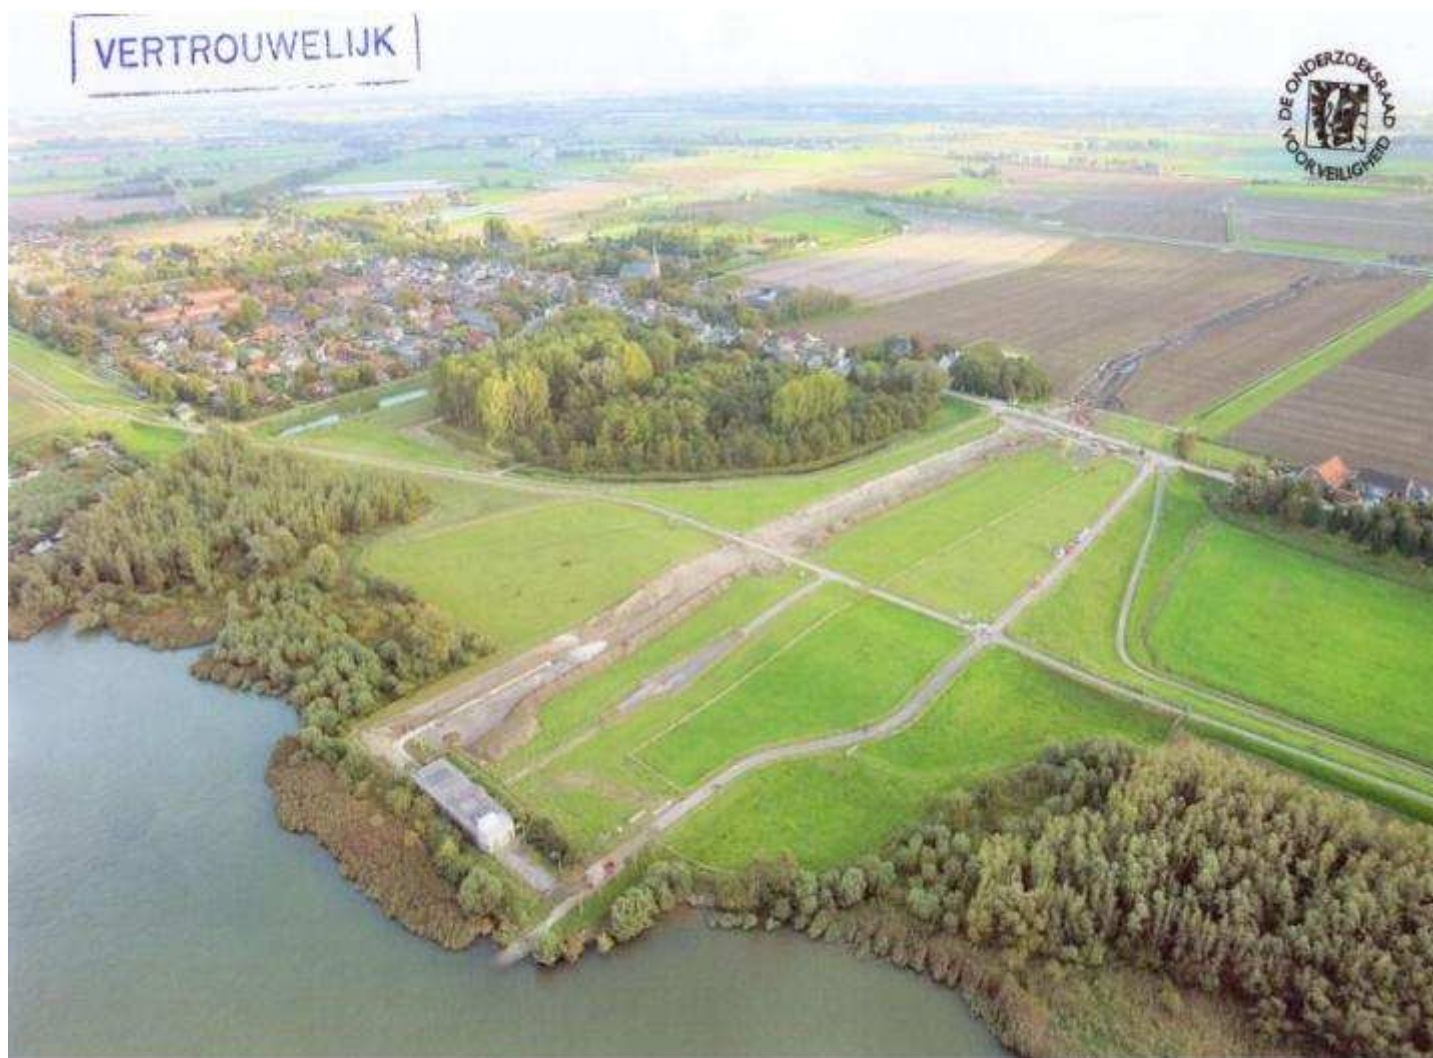
- kruist westelijk van Heinenoord de Oude Maas
- breedte c.a. 100m
- diverse leidingen
- stichting Buisleidingenstraat
- vloeistoftransporteurs: leidingen met waterstof en ethyleenoxide

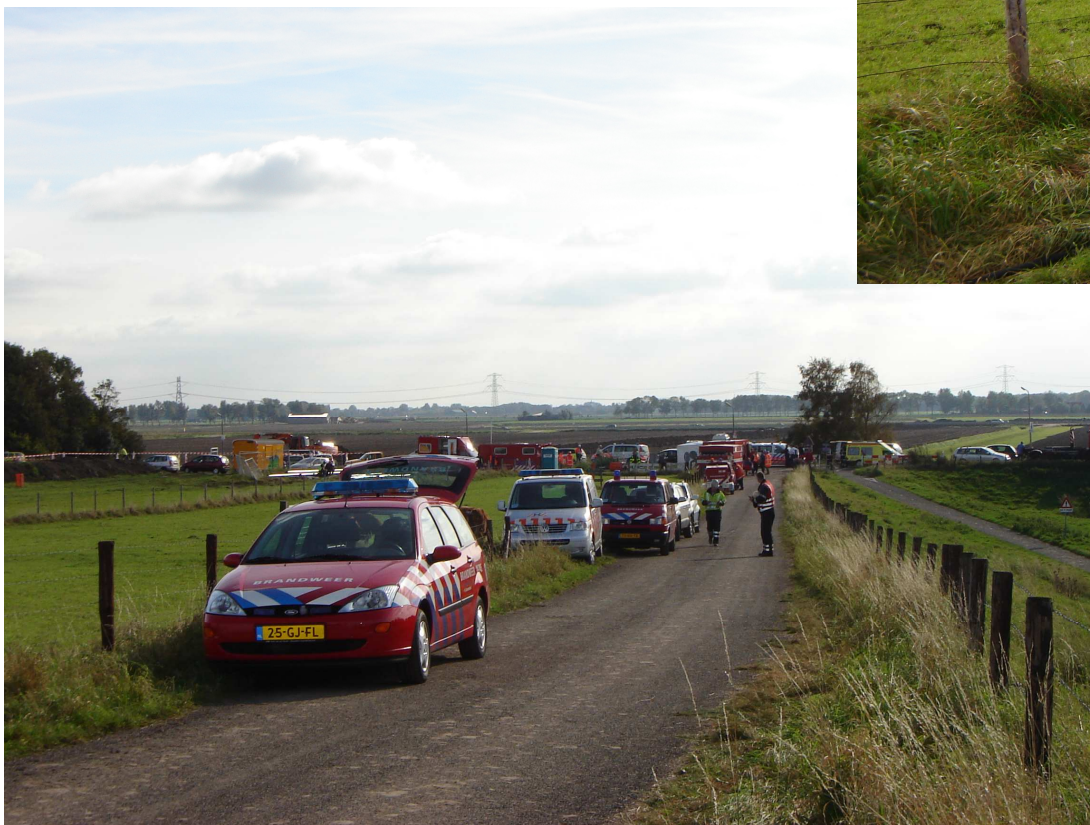
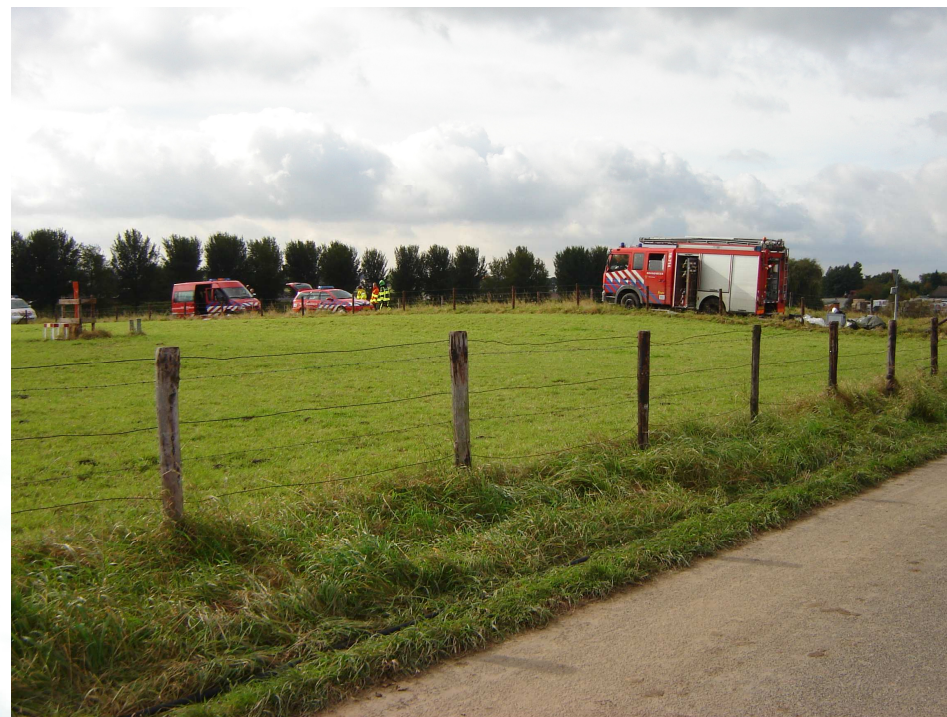
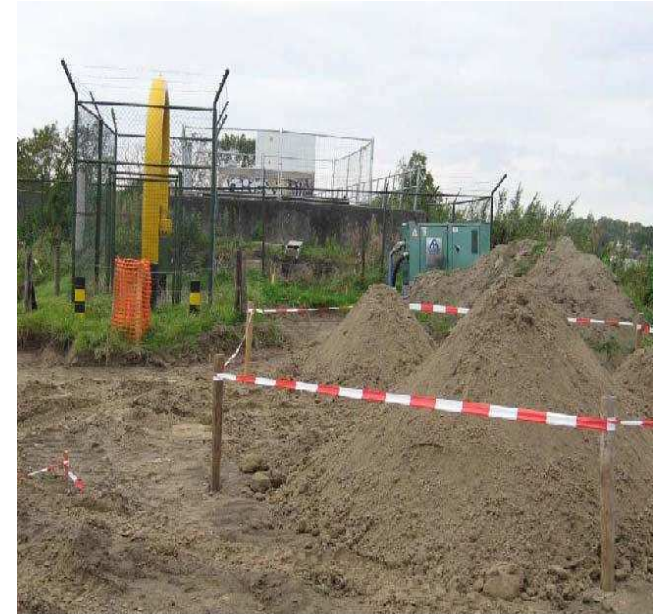
- werkzaamheden buisleidingenstraat nabij Heinenoord
- rond 9.00 uur slijpwerkzaamheden grote steekvlam
- hulpverleningsdiensten gealarmeerd
- kleine blauwe vlammetjes maaiveld
- niet bekend welke stof vrijgekomen
- na afstemming besluit Regionaal Commandant van Dienst sirenes te laten gaan
