Buisleidingenincident Heinenoord, 12 oktober 2007

Onderzoek naar de oorzaak

Datum 11 mei 2009
Status Definitief

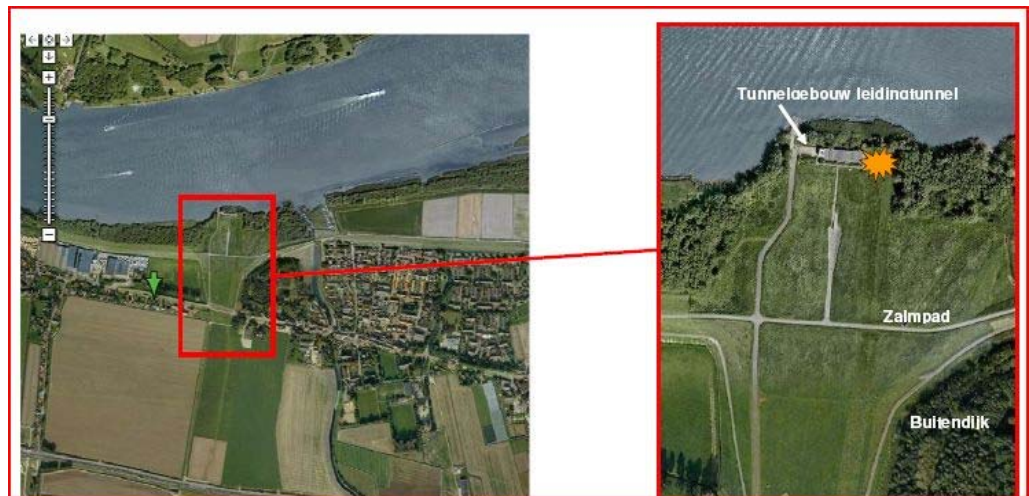
Foto 2-1 Locatie van het incident (oranje vlek) nabij Heinenoord (gemeente Binnenmaas) en de Oude Maas (bron: ref. 1-I)

In 2007 is in de buisleidingenstraat een nieuwe leiding aangelegd in het tracé van Rotterdam naar Antwerpen (B). Op 12 oktober 2007 was de aanleg gevorderd tot in de nabijheid van het dorp Heinenoord (gemeente Binnenmaas). Zie rode rechthoek in foto 2-1.

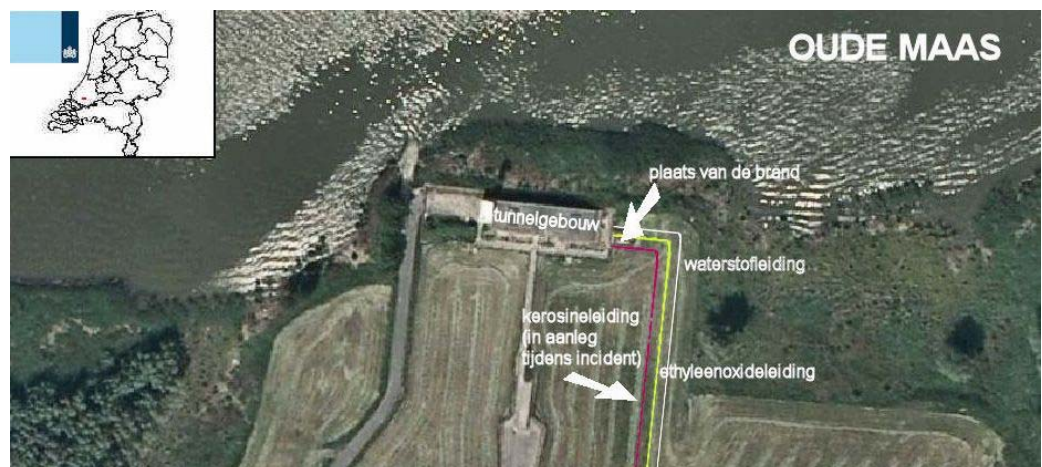
Foto 2-2 Leidingtracé (vereenvoudigd) ter hoogte van de ongevalslocatie nabij Heinenoord (gemeente Binnenmaas)

De nabijheid van de bebouwing van Binnenmaas is op de linkerfoto zichtbaar. Op die locatie komen de buisleidingen in het tracé vanuit een tunnel onder de Oude Maas weer op "vaste grond". Op foto 2-2 is de ligging van de voor het incident relevante buisleidingen schematisch aangegeven.

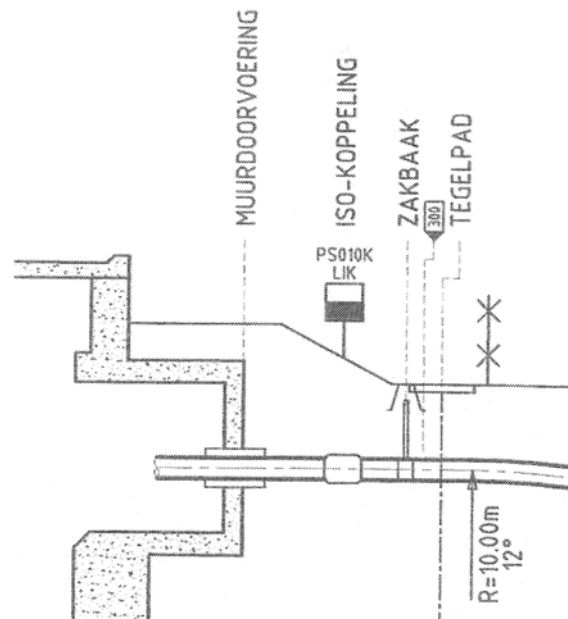
Figuur 2-1 Dwarsdoorsnede van de doorvoering van een buisleiding vanuit de tunnel naar de ligging in het vrije veld (ref. 1.h)

De overgang van de "vrije" ligging van de buisleidingen, die in de tunnel op rekken liggen, naar de "vaste" ligging in een zandbed vindt plaats in de wand van een zogenaamd tunnelgebouw waarbij de buisleidingen door een muurdoorvoering (voetnoot 1) worden geleid. Zie de schematische weergave in figuur 2-1.

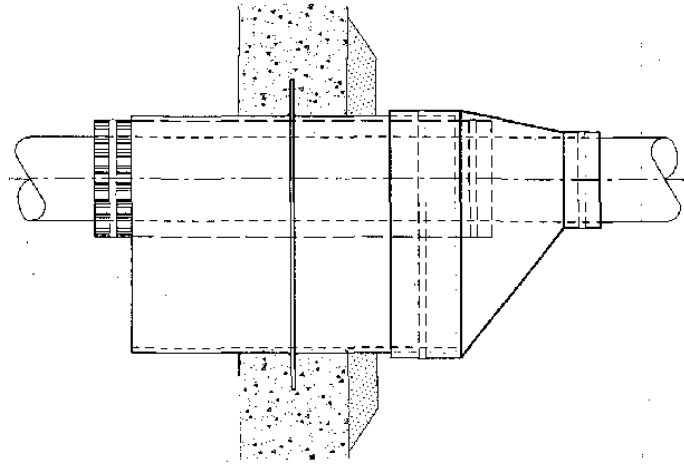
Figuur 5-2 Voorbeeld van een doorvoering van een leiding in het eindgebouw Zuid (ref 1.g).

De zakkingen ter hoogte van de incidentlocatie kunnen ook op een andere manier worden bepaald. De leidingen verdwijnen hier immers vanuit de grond middels "doorvoeringen" in het tunnelgebouw alwaar de loop van de leidingen voor inspecties zichtbaar is. Zie figuur 5-2 (ref. 1.g) en foto 5-7 (ref. 1-r).

Direct nadat het incident onder controle was gebracht zijn de leidingen van ethyleenoxide en waterstof vrijgegraven om de staat van die leidingen te kunnen vaststellen. Daarbij is gebleken dat beide leidingen fors waren verzakt. Voor de waterstofleiding is bovendien vastgesteld dat ze "klem lag" tegen de onderkant van de doorvoering. Zie foto 5-6 van de waterstofleiding (ref. 1.r) en foto 5-7 van (vooraan) de ethyleenoxideleiding en daarachter) de waterstofleiding (ref. 1.r). De Stichting heeft bovendien gerapporteerd dat na het vrijgraven van de waterstofleiding en na het loskoppelen van de isolatiekoppeling bleek dat de leiding onder lichte spanning lag (ref. 1.t).

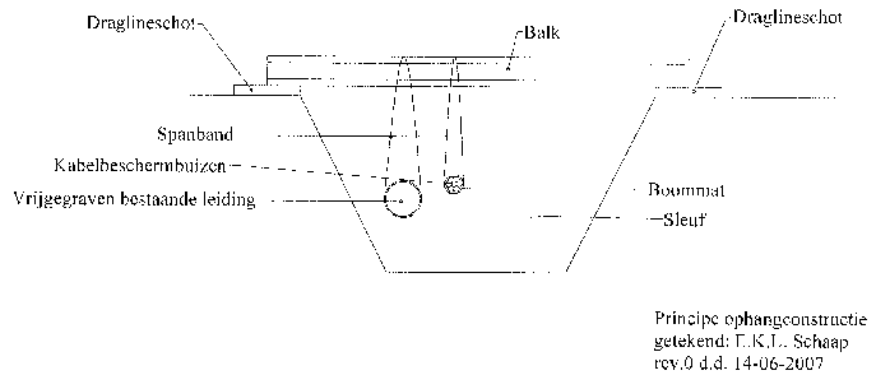
Figuur 5-3 Voorgeschreven ophangconstructie bestaande kabels en leidingen bij de aanleg van de kerosineleiding (ref. 1-h)

Het aansluiten van een leiding vanuit het vrije veld op een leiding in een civiele constructie, zoals het eindgebouw van de tunnel onder de Oude Maas, is een complexe activiteit waarbij extra zorgvuldig moet worden gewerkt en waarvoor extra veiligheidseisen gelden. Eén van die eisen is dat bij werkzaamheden aan de nieuwe leiding de bestaande ingegraven leidingen ter plaatse moeten worden vrijgegraven en deugdelijk moeten worden ondersteund opdat eventuele schade aan die leidingen zo veel mogelijk wordt voorkomen en eventuele problemen goed kunnen worden gesignaleerd en verholpen (Zie het plan van aanpak "Leidingtunnel Oude Maas" uit ref. 1-h). Zie figuur 5-3 waarin de aanlegconstructie schematisch is getekend.

Uit interviews van betrokkenen (ref. 2-b, 2-d) blijkt dat dat vrijgraven niet heeft plaatsgevonden. Was wel volgens de voorschriften gewerkt dan was de lekkage van de waterstofleiding mogelijk tijdig gesignaleerd en verholpen vóórdat het incident had kunnen plaatsvinden.

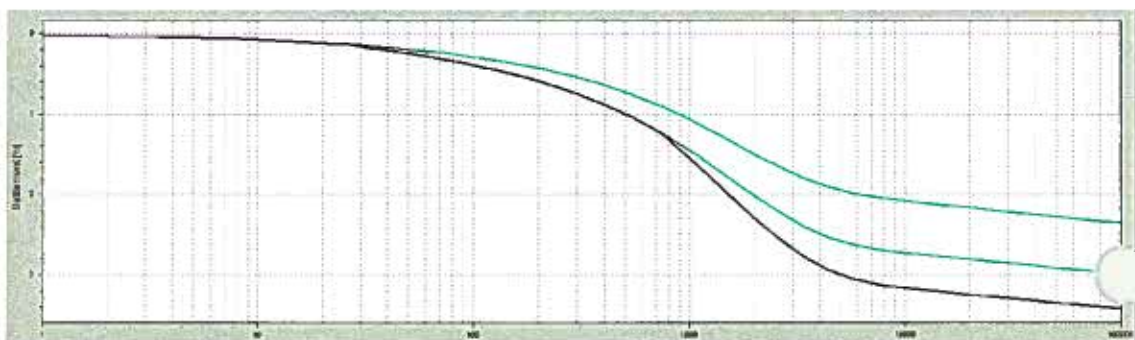
**Figuur 5.2** Berekend zettingsverloop nabij inganggebouw**Zetting ter plaatse van 6" AL-leiding**

Met behulp van het rekenmodel zijn vervolgens met de door de "zetbaak-fit" vastgestelde eigenschappen de zettingen berekend ter plaatse van de leidingen nabij het inganggebouw.

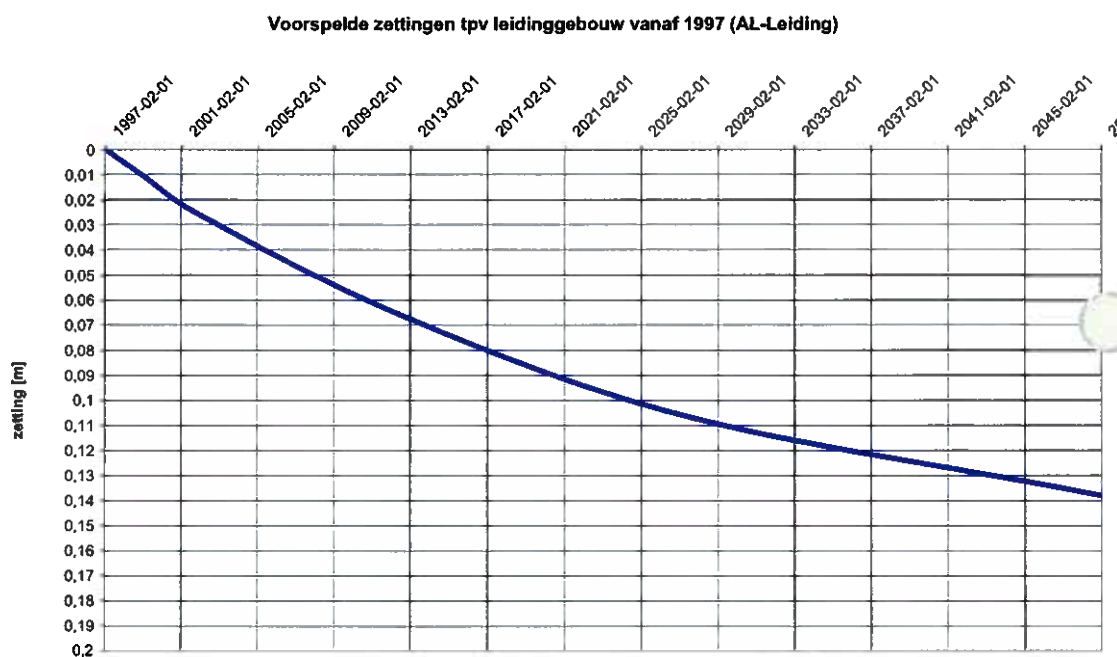
**Figuur 5.3** zetting ter plaatsen van 6" AL-leiding**Zetting ter plaatse van 4" Shell-leiding**

Deze leiding is aangelegd in februari 1997. Aan de hand van het berekende zettingsverloop (zie figuur 5.2) is de zetting vastgesteld vanaf moment van aanleg (zie figuur 5.3).

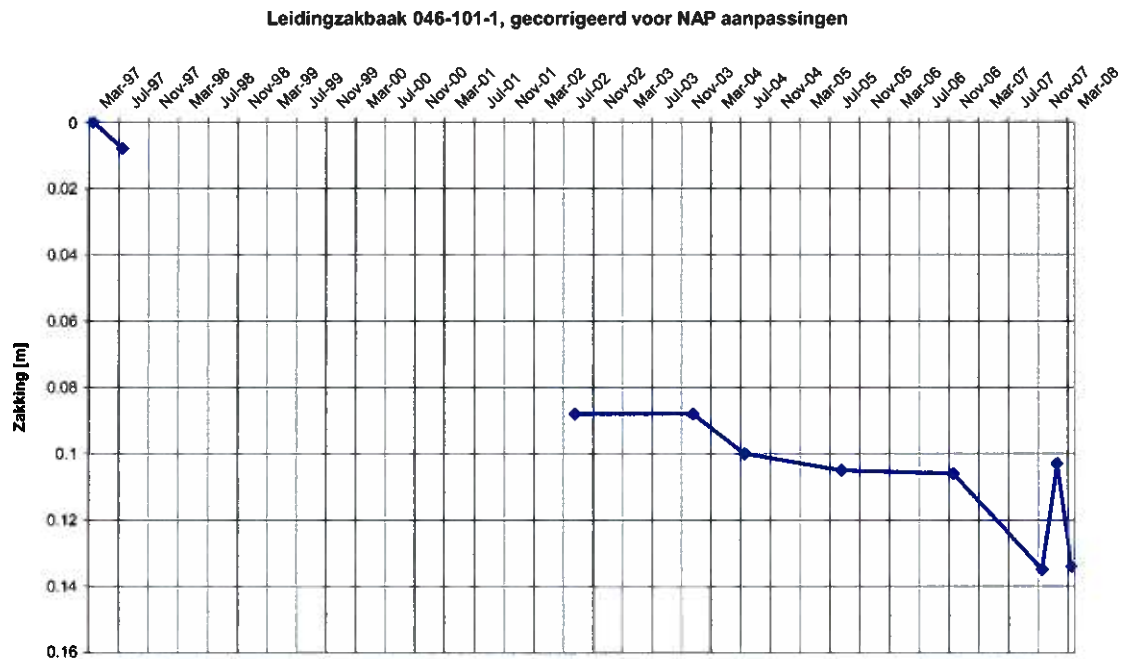
Figuur 5.5 verloop zakking in de tijd zakbaak 1

Op enkele plaatsen zijn zakbaken op de leidingen geplaatst (zie bijlage 3). De meetresultaten van enkele bakken in de nabijheid van het inganggebouw zijn hierna weergegeven.

In de periode augustus 1997 tot april 2002 zijn geen metingen beschikbaar. De verwachting is dat de leidingen de grondzetting vrijwel geheel zullen volgen, zodat de gemeten zakking van de leiding ook een goed beeld geeft van de zetting van de grondlagen onder de leiding.

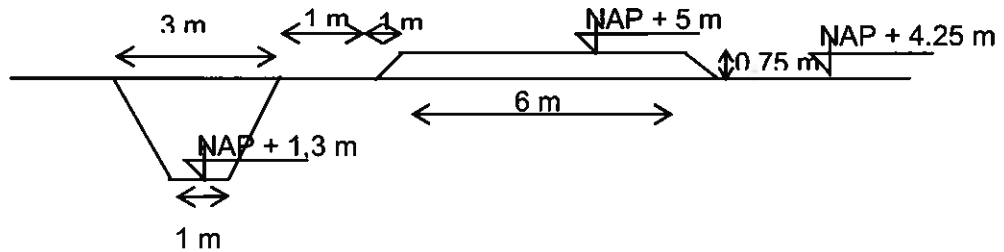
Figuur 5.8 Geometrie leidinsleuf voor aanleg DVD leiding

Voor zover bekend zijn de afmetingen van de sleuf voor het leggen van de DVD leiding niet vastgelegd. Uit de foto's gemaakt tijdens het incident wordt geschat dat de breedte van de sleuf aan maaiveld 3 m is. De bodembreedte wordt geschat op 1 m.

De foto's tonen aan dat bij het ontgraven in eerste instantie over een grote breedte de toplaag met teelaarde opzij wordt gezet. Vervolgens wordt de sleuf ontgraven waarbij de ontgraven grond als een lage terp naast de sleuf wordt neergelegd. De rupssporen op deze terp tonen aan dat tijdens het aanleggen van de leiding een graafmachine over deze terp heeft gereden.

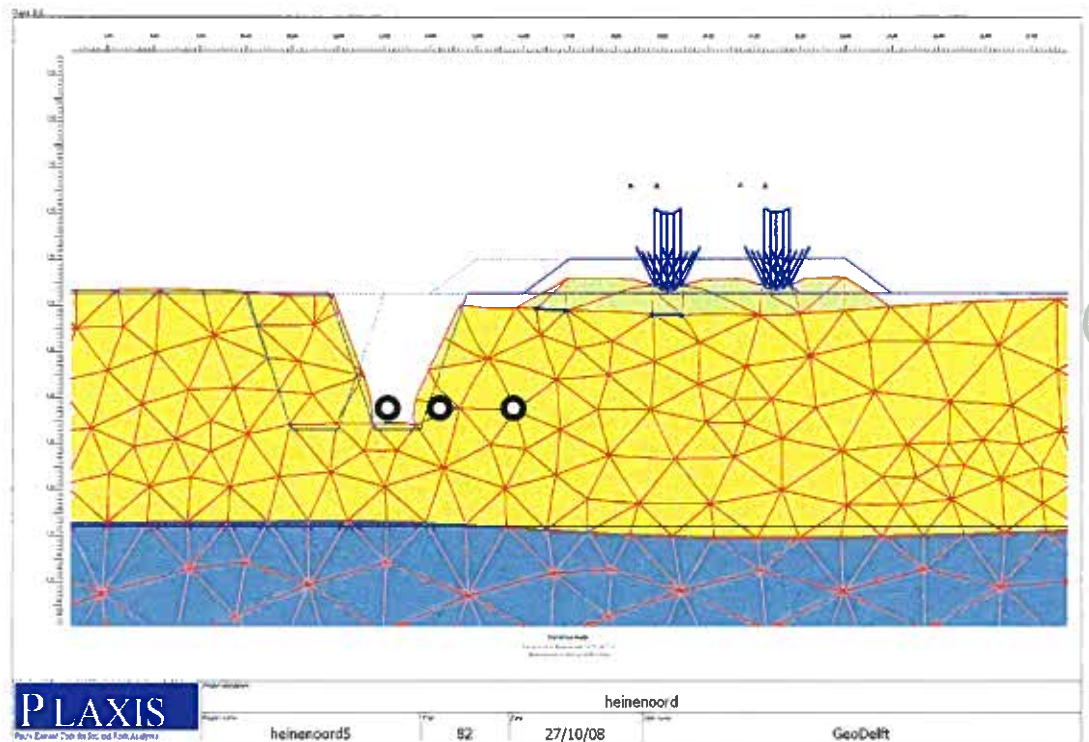
Figuur 5.9 Situatie bij ontgraven sleuf 4" Shell-leiding

De belasting vanuit de graafmachine is gemodelleerd als twee strokenbelastingen. Uit gegevens van de leverancier is afgeleid dat de contactdruk 50 kPa bedraagt en dat de breedte van de rupsen 0,6 m is. Het spreidingseffect in langsricting wordt verwaarloosd. De figuren 5.9 en 5.10 tonen de situatie bij respectievelijk het graven van de sleuf voor de 4" Shell-leiding en voor de DVD leiding.

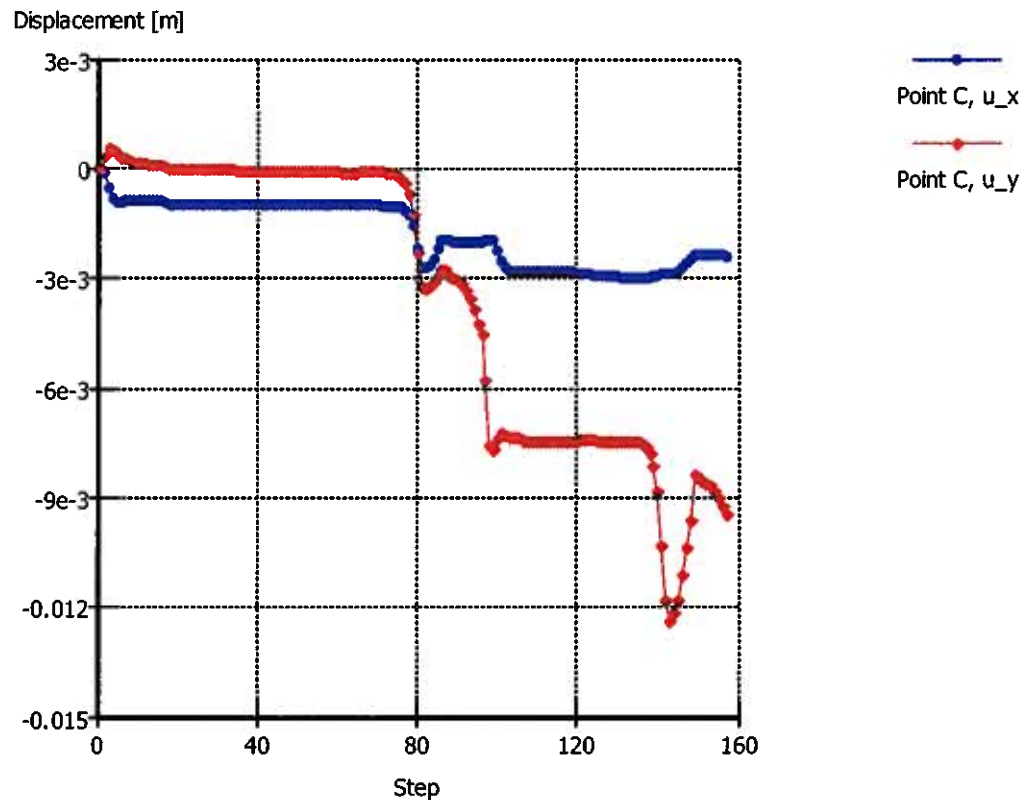
Figuur 5.13 Verplaatsing punt C, 4.5 m uit hart DVD leiding (locatie 12" AL-leiding)

De berekende verplaatsing van de 12" AL-leiding door de graafwerkzaamheden is.
