Jaarcongres Relevant 2010

Kennistafel 3: Techniek

- o Risico-gebaseerde VBS aanpak van raffinaderijen bij evaluatie van PGS-29 detailvoorschriften
- o Bijdrage namens VNPI werkgroep procesveiligheid

The Buncefield Investigation: Third Progress Report
Process Safety / Human Factor Implications

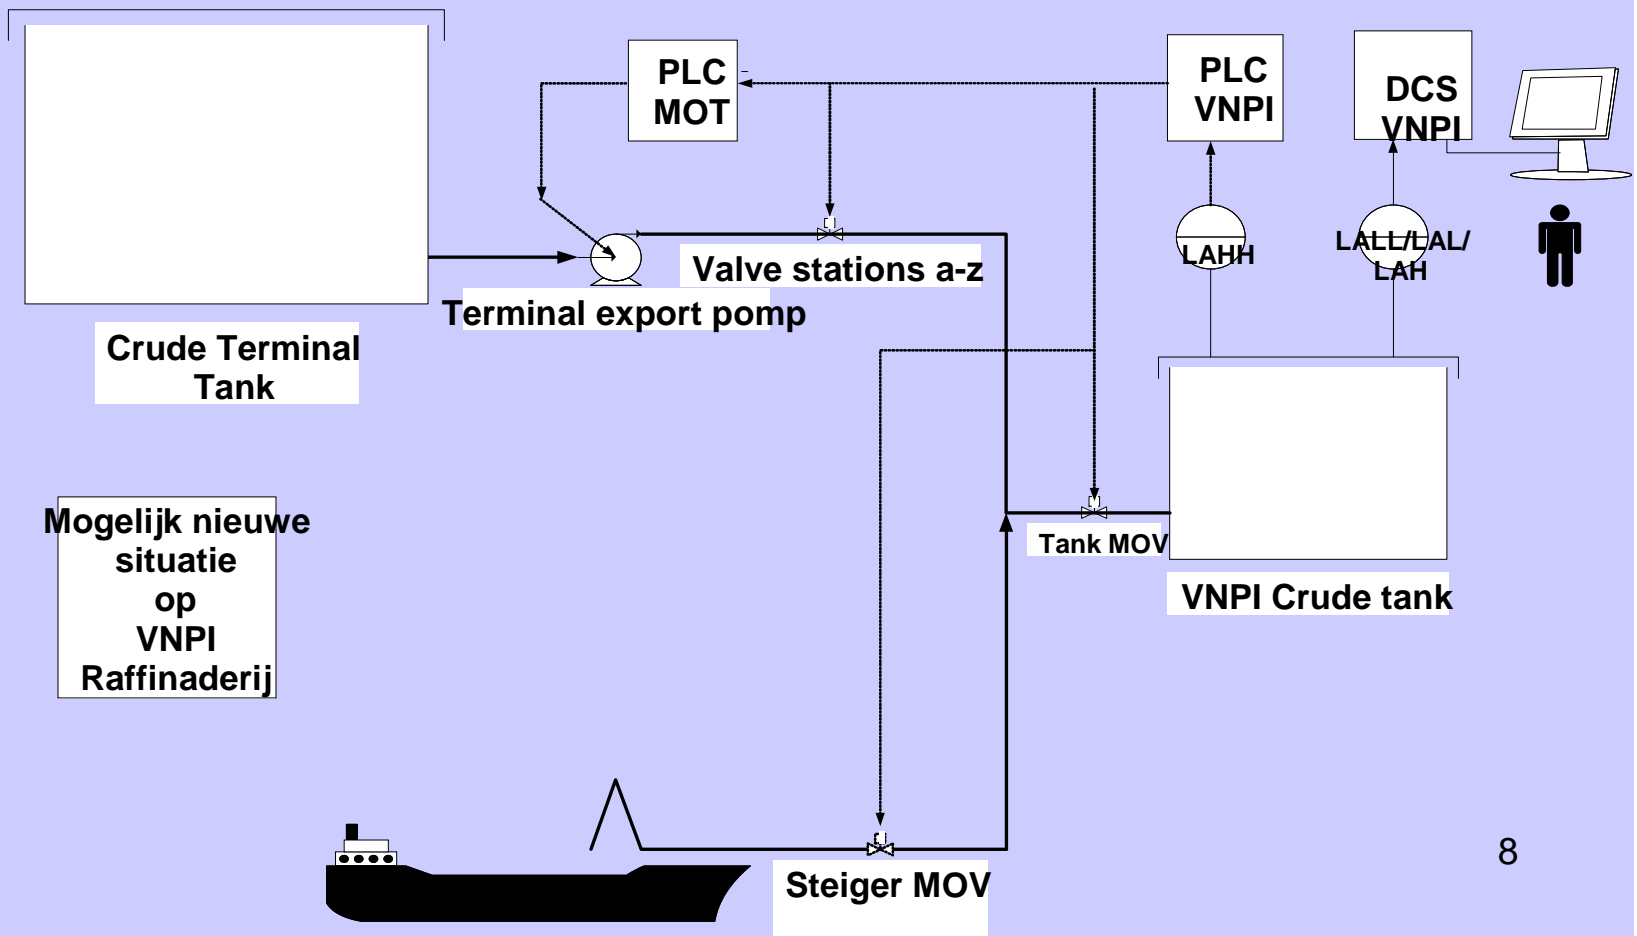
VERGELIJKBAAR “BUNCEFIELD” OVERVULSCENARIO

MOGELIJK NIEUW ONTWERP / UITKOMST VAN LOPA STUDIE
