Analyse van incidenten met gevaarlijke stoffen bij grote bedrijven 2017-2018

RIVM Rapport 2018-0057

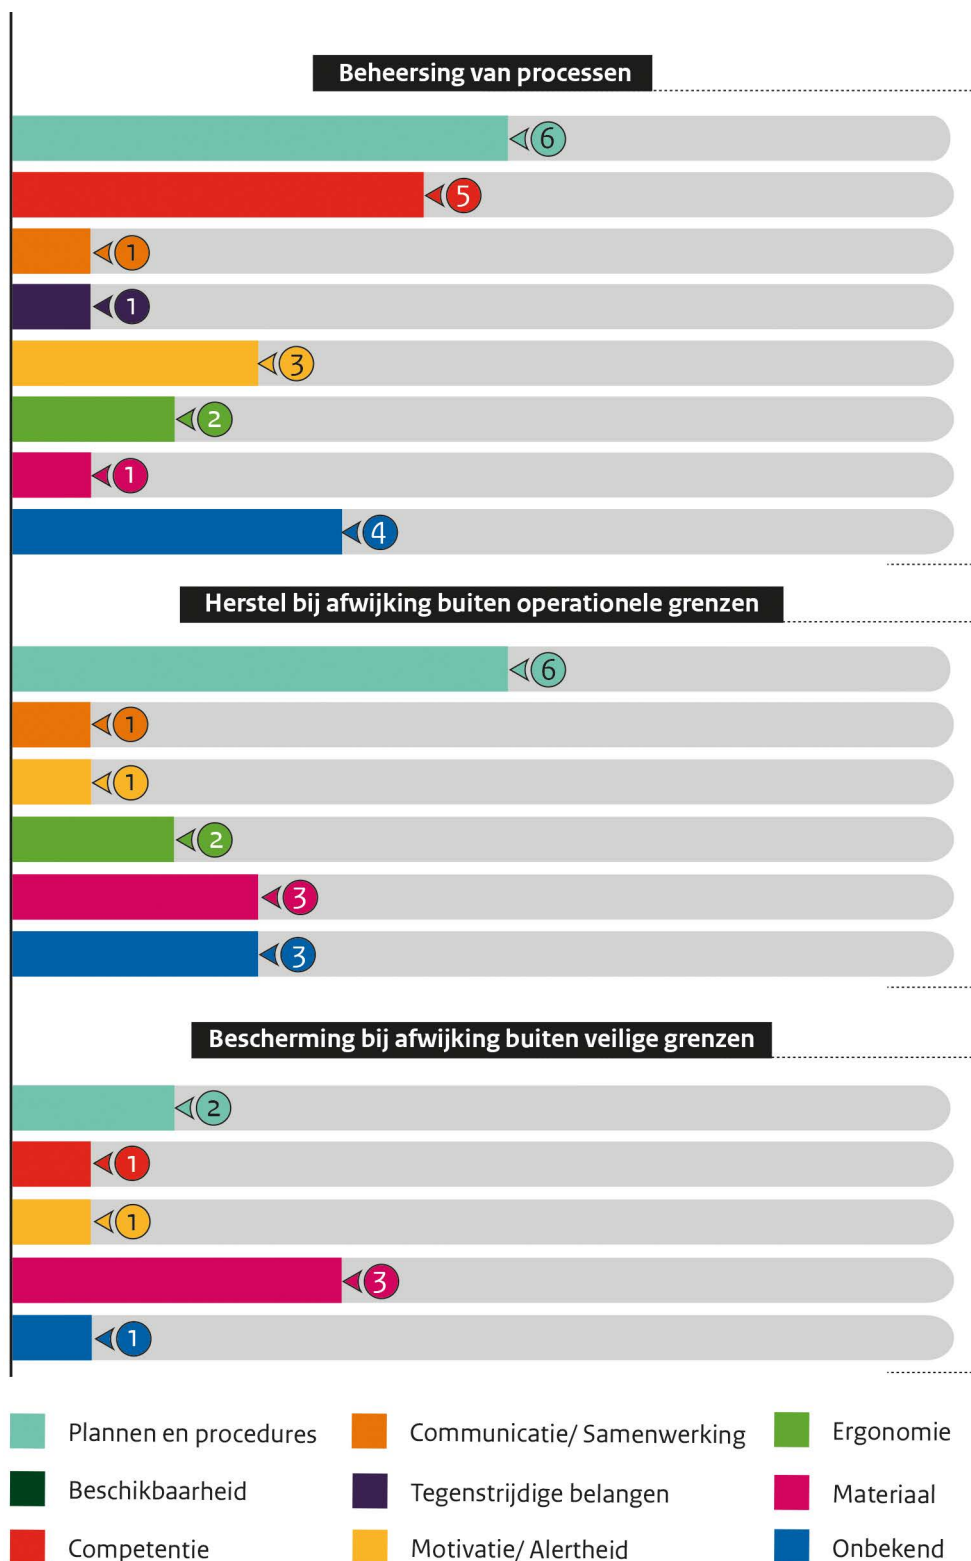
In Figuur 4 is te zien welke managementfactoren hebben bijgedragen aan het ongeval. Het blijkt dat er vaak sprake is van tekortkomingen in de plannen en procedures. Dit kan betekenen dat deze niet aanwezig zijn, of dat er wel procedures vastgesteld en geïmplementeerd zijn, maar dat deze ontoereikend zijn voor de specifieke situatie. Andere managementfactoren hebben niet zo'n grote rol, behalve competentie van personeel, die met name bij de maatregelen in de eerste LOD een rol speelt.

Figuur 4 Frequentie van relevante managementfactoren met betrekking tot het falen van de preventieve maatregelen

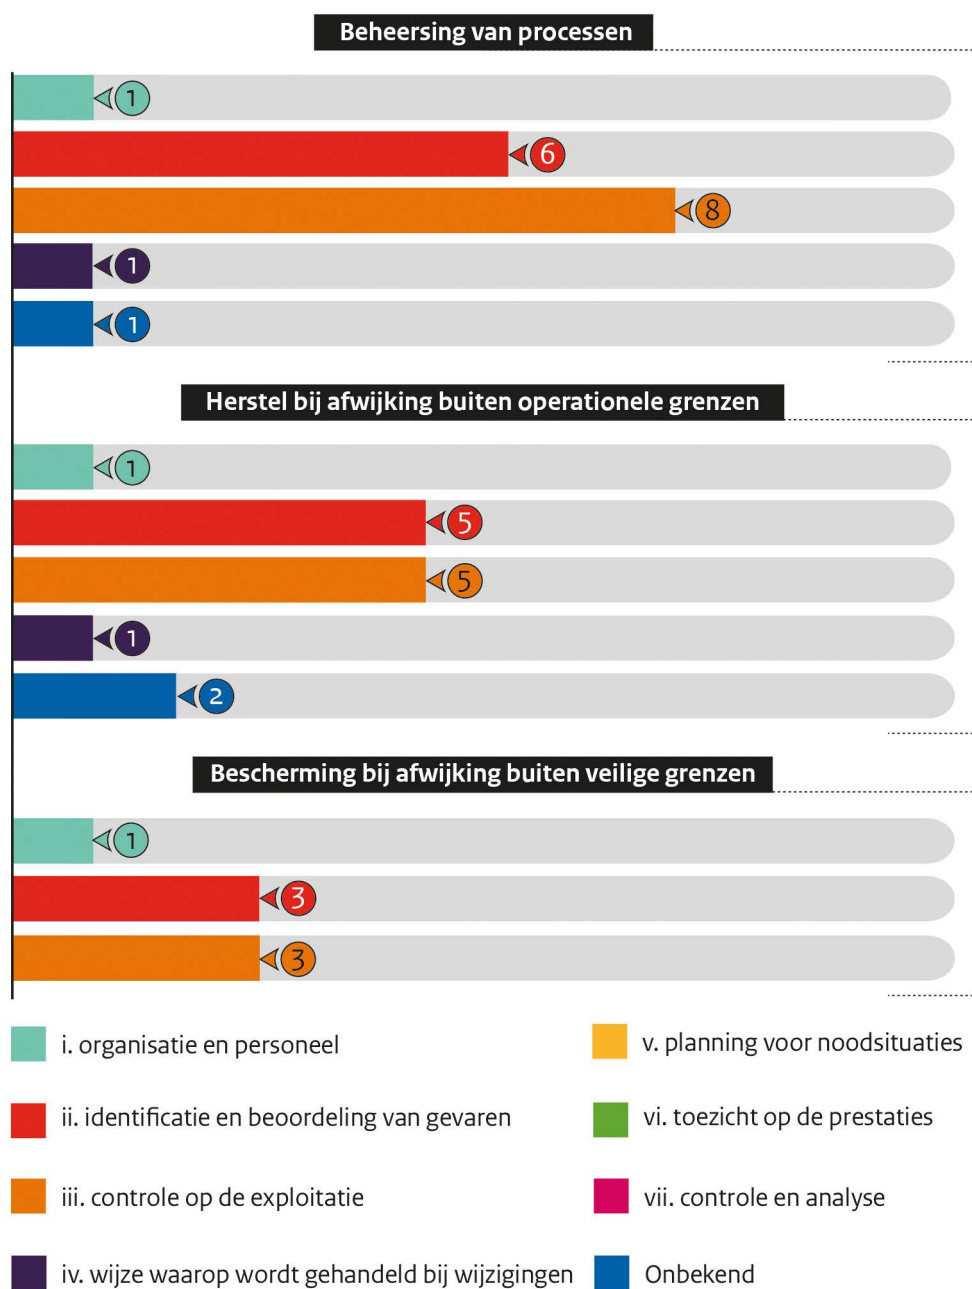
Figuur 5 Frequentie van relevante elementen van het veiligheidsbeheerssysteem (VBS) met betrekking tot het falen van de preventieve maatregelen
