Veroudering van procesinstallaties beheersbaar maken

Relevant Jaarcongres 24 november 2016
Edward Geus | RIVM Centrum Veiligheid

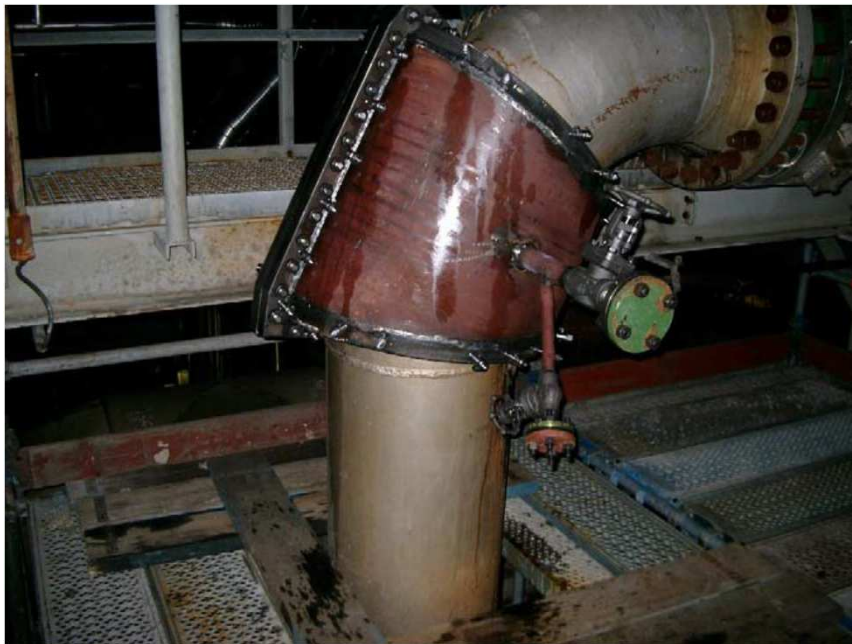
2.1 Lekkage in een 'vergeten' leiding

Lekkage in een bochtstuk van een leiding met zeer licht ontvlambare koolwaterstoffen (methaan, etheen, ethyleenoxide); lekdebiet is circa 120 kg gas per uur.

- Ontdekt tijdens controle van een storing (geur)
- Hooggelegen, moeilijk bereikbare plaats
- Reguliere inspecties komen niet langs leidingdeel
- Geen alarmering van gasdetectie
- Provisorisch gedicht met klem (foto)

- Interne corrosie, als gevolg van water in kws-leiding
- Onvolledige risico-inventarisatie mogelijke corrosie (corrosie niet onderkend)
- Geen adequate inspectie en onderhoud

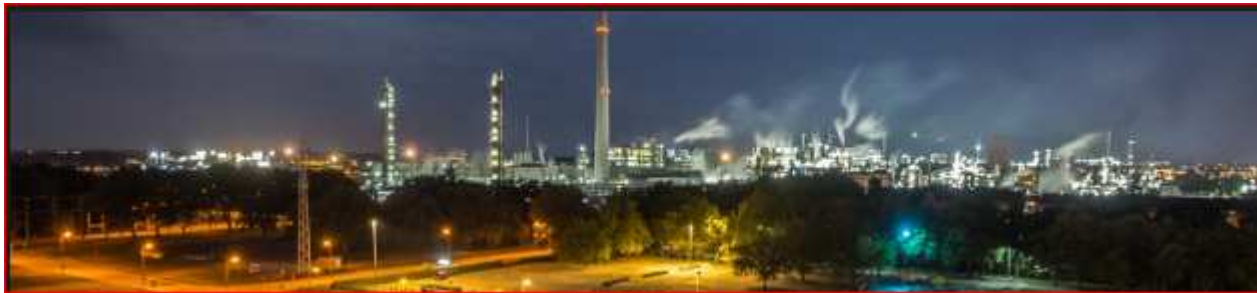
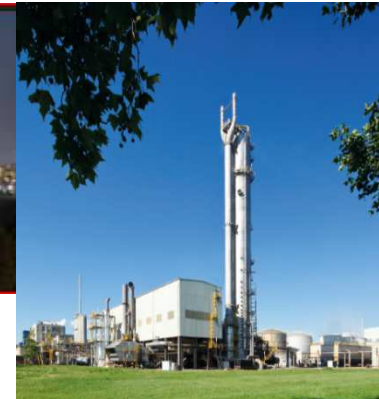
2.2 Wijziging installatieonderdeel leidt tot sneller falen

- Tijdens normaal bedrijf lekt er salpeterzuur 40%, nitreuze dampen uit leiding:
 - 860 kg HNO₃, 5 kg NO_x
- Toxische wolk verspreidt zich buiten de inrichting
- Ademhalingsklachten bij enkele bewoners, onrust in de omgeving

- In de leiding zitten keramische ringen waarvan bekend is dat deze op den duur kunnen vergruizen
- Daarom worden deze ook in fasen vervangen door andersoortige ringen die niet meer vergruizen
- In de leiding ontbrak er een klep, die bij onderhoud in het verleden (onbekend wanneer) is weggehaald
- Door afwezigheid van de klep vergruizen de ringen sneller dan normaal
- Door sterke toename van gruis erodeert de leiding sneller dan verwacht.

- Onderhoudsprocedure niet volgens beste inzichten:
 - onvoldoende leidingdiktemeting en klep verwijderd zonder procedure.
- Onvoldoende (achterhaalde) kennis van functie en noodzaak van klep in de leiding
