# CORDUSIO 2

## MILANO, ITALY

Park Associati

cliente:  
Hines Italy Re S.r.l.  
"Bvk Highstreet Retail Cordusio  
S.p.A."  
progetto:  
2016-2017  
cantiere:  
2017-2018  
completamento:  
2018  
area:  
15,000 m<sup>2</sup>  
certificazioni energetiche:  
LEED Gold

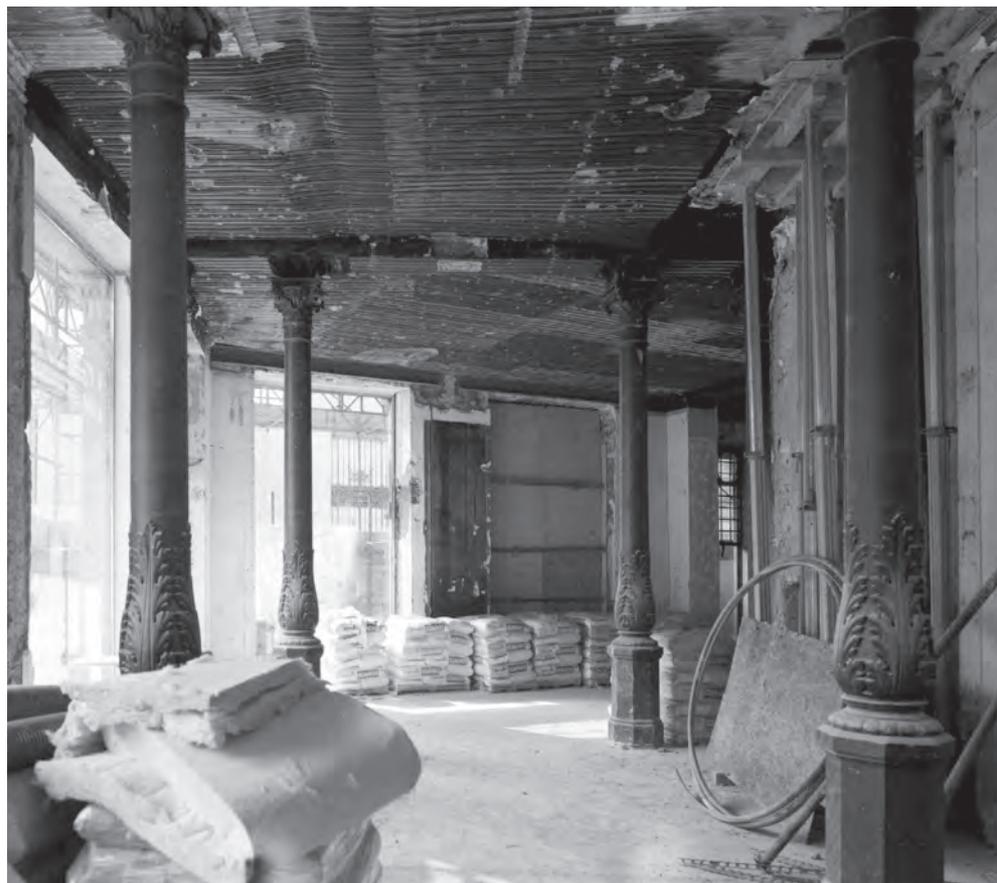
Il progetto, iniziato con controsoffitti ancora presenti e muri non ancora demoliti, ha cominciato a spogliarsi di tutte le parti a vista durante i lavori, consentendo di indagare a fondo lo stato delle strutture

The project started with the suspended ceilings still in place and with the walls not yet demolished, started to get stripped of all the visible parts during the works while allowing to carry out the structural surveys

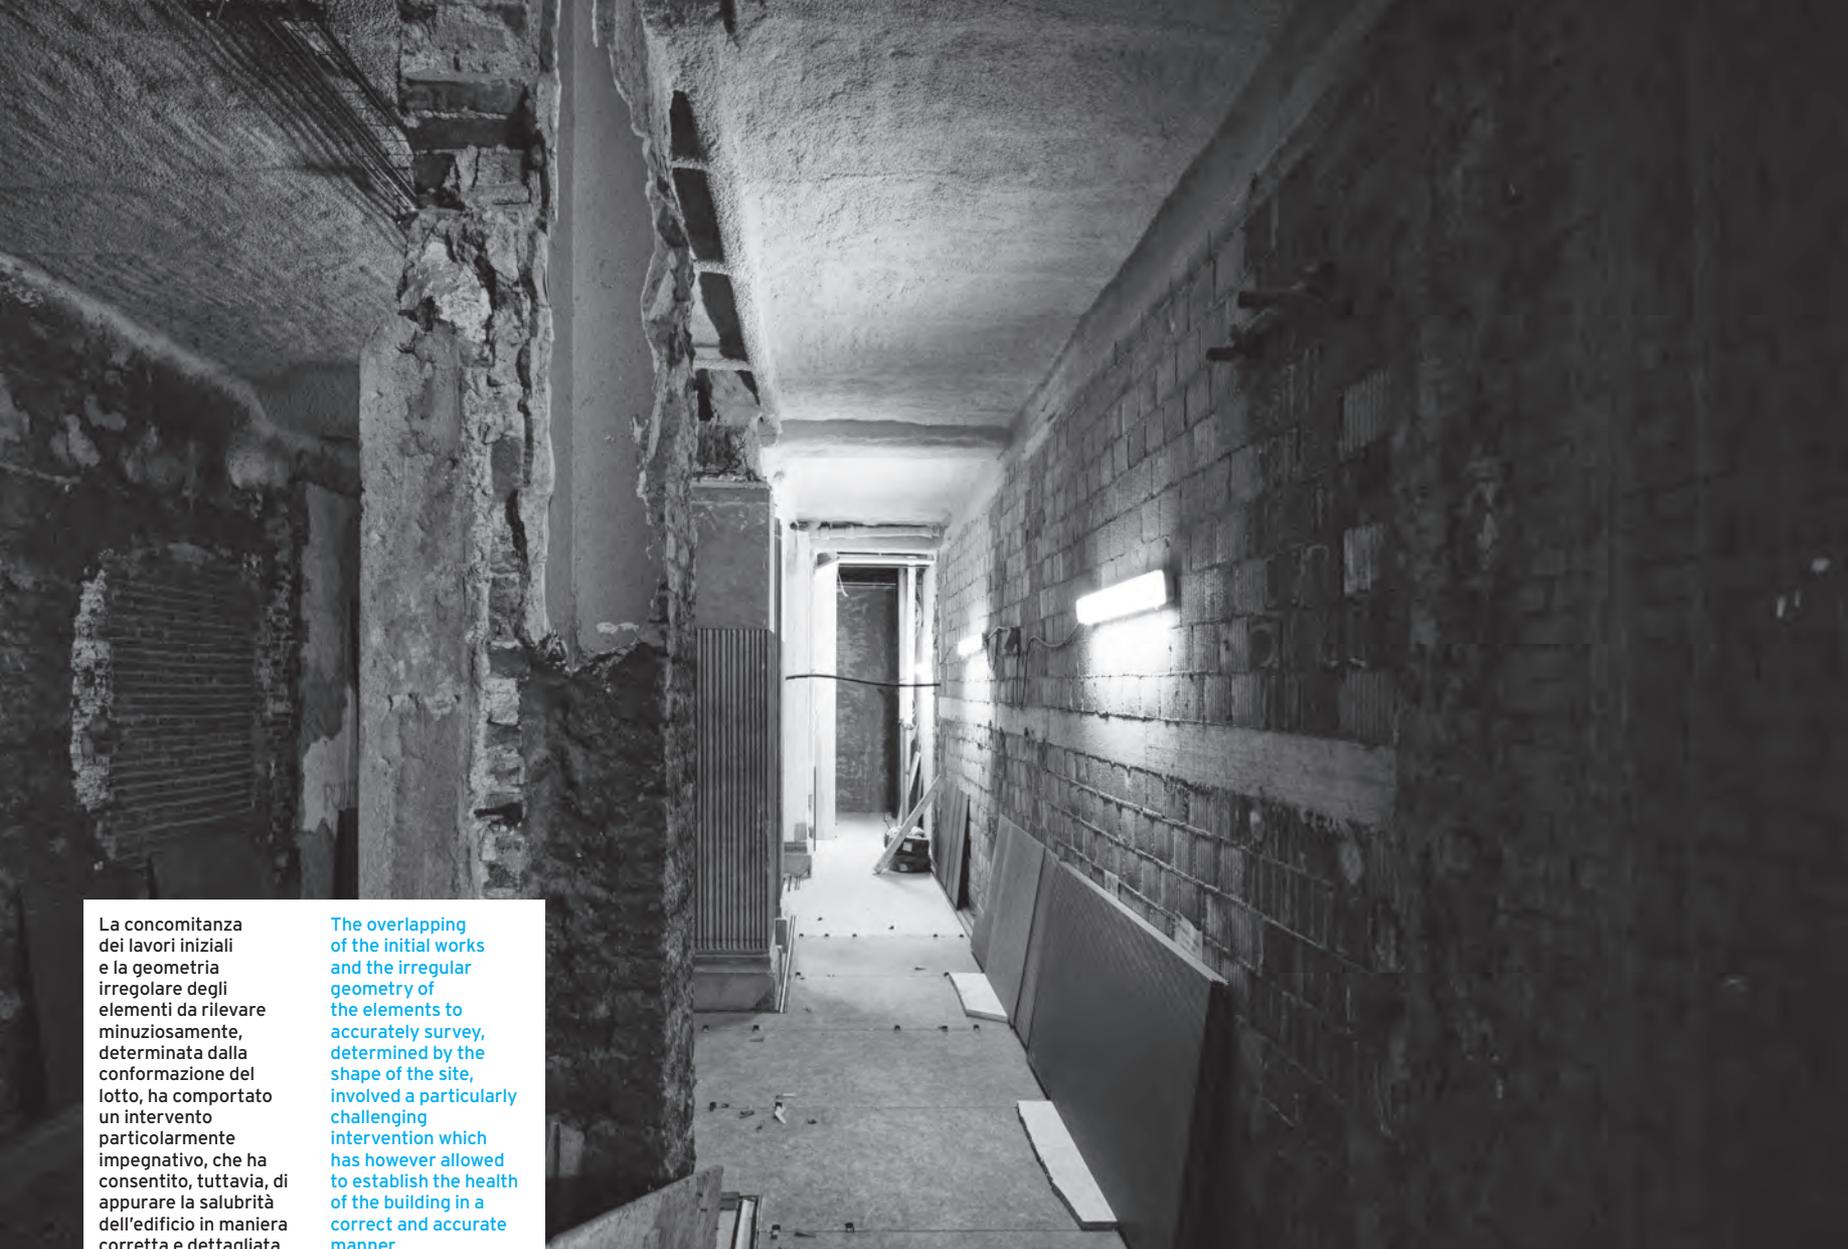
La concomitanza dei lavori iniziali e la geometria irregolare degli elementi da rilevare minuziosamente, determinata dalla conformazione del lotto, ha comportato un intervento particolarmente impegnativo, che ha consentito, tuttavia, di appurare la salubrità dell'edificio in maniera corretta e dettagliata

The overlapping of the initial works and the irregular geometry of the elements to accurately survey, determined by the shape of the site, involved a particularly challenging intervention which has however allowed to establish the health of the building in a correct and accurate manner

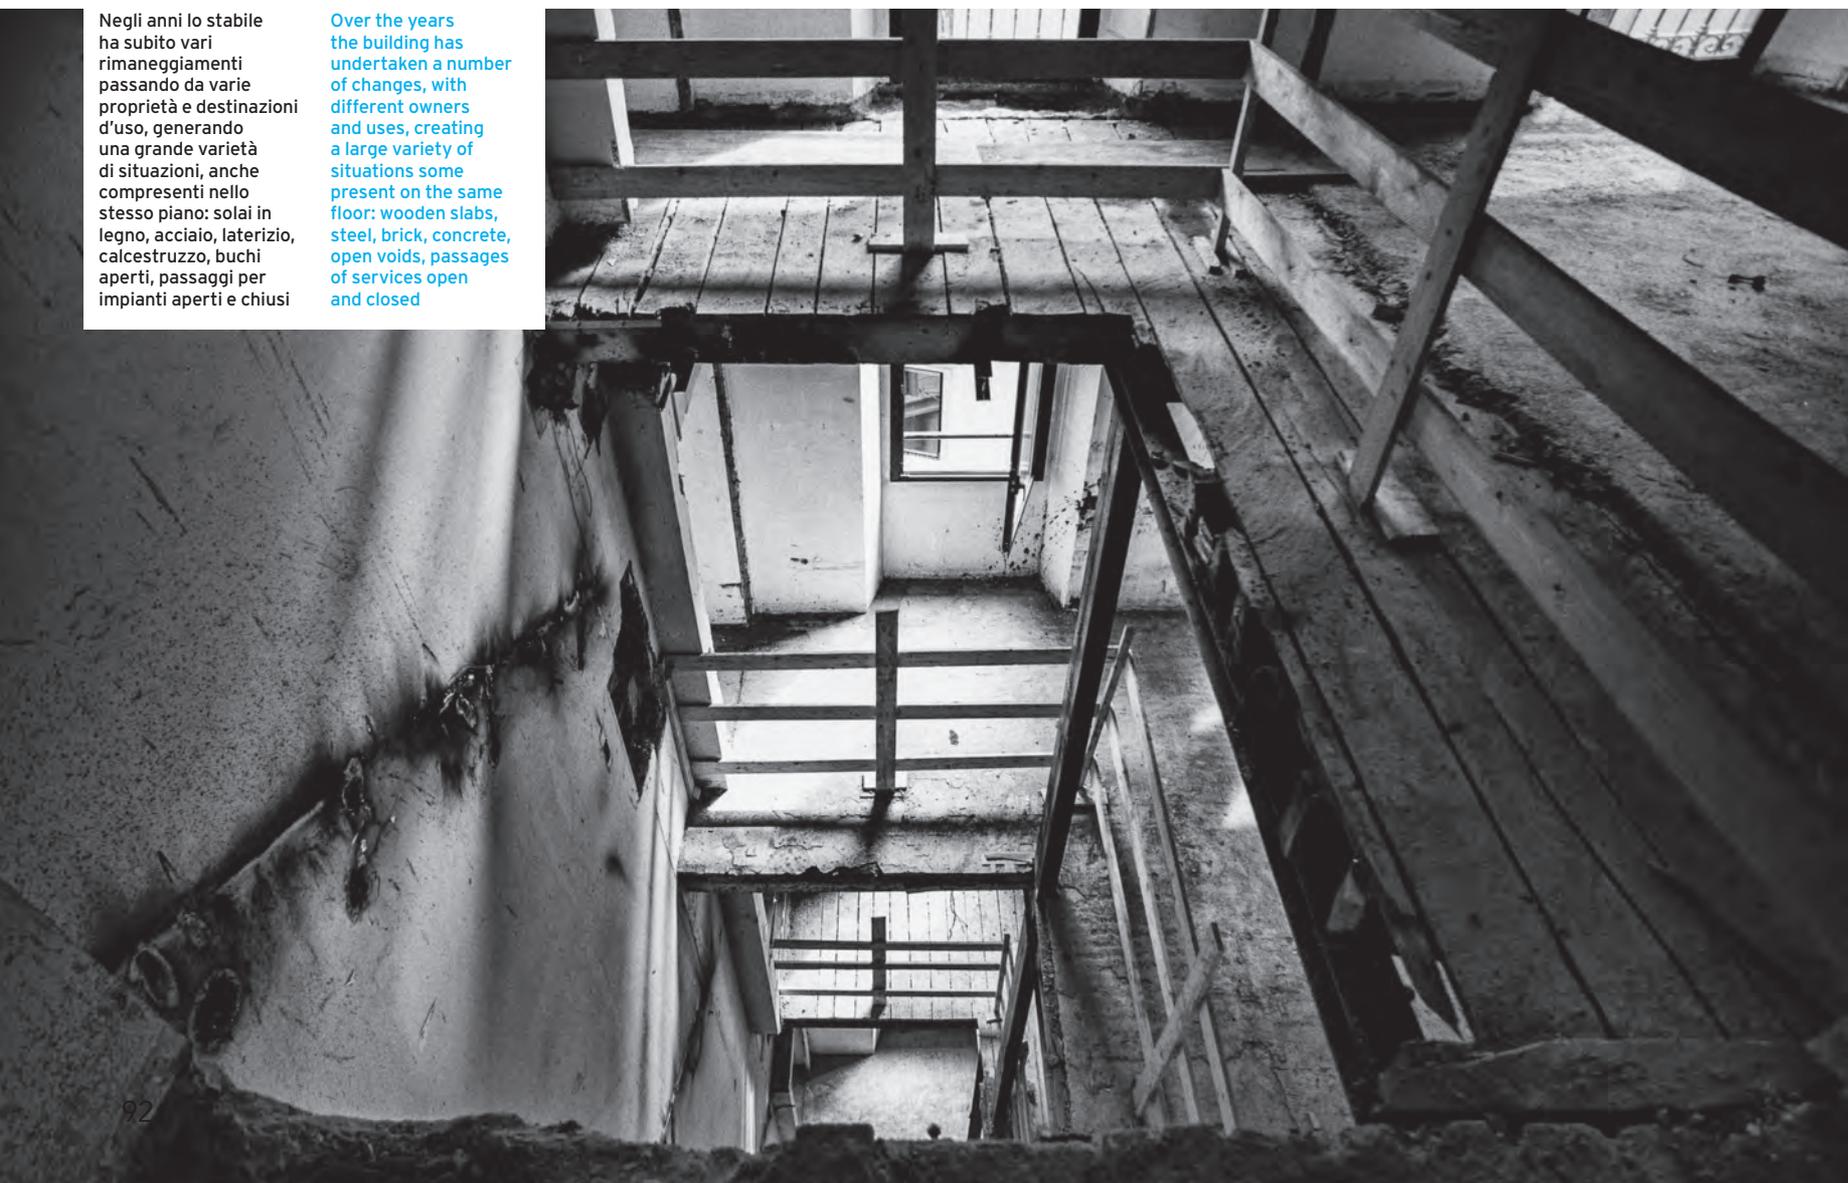
Negli anni lo stabile ha subito vari rimaneggiamenti passando da varie proprietà e destinazioni d'uso, generando una grande varietà di situazioni, anche compresenti nello stesso piano: solai in legno, acciaio, laterizio, calcestruzzo, buchi aperti, passaggi per impianti aperti e chiusi

Over the years the building has undertaken a number of changes, with different owners and uses, creating a large variety of situations some present on the same floor: wooden slabs, steel, brick, concrete, open voids, passages of services open and closed

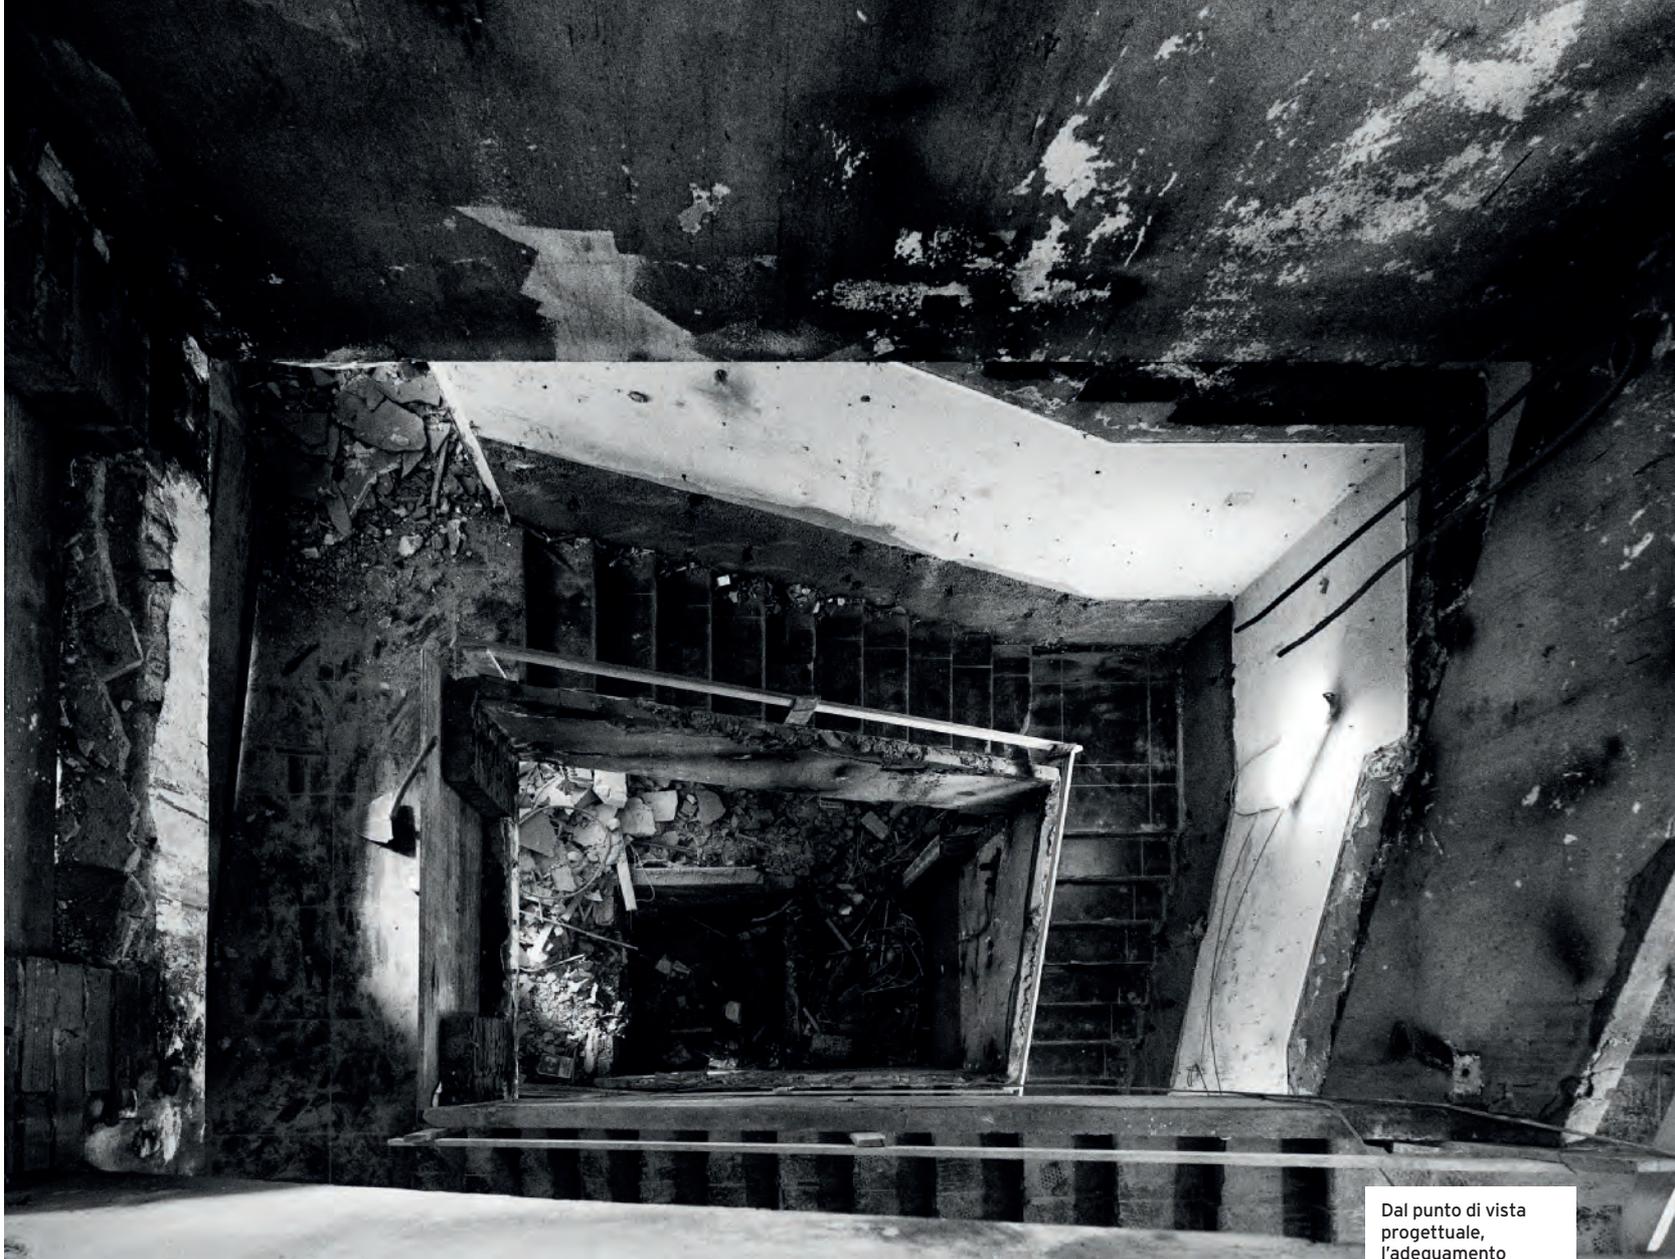
Dal punto di vista progettuale, l'adeguamento alla normativa antincendio ha previsto inserimenti di elementi funzionali, quali alcuni vani scala, con demolizione parziale delle preesistenze

From a design perspective, the compliance with fire safety regulations required the addition of functional elements including staircases with partial demolition of existing structures

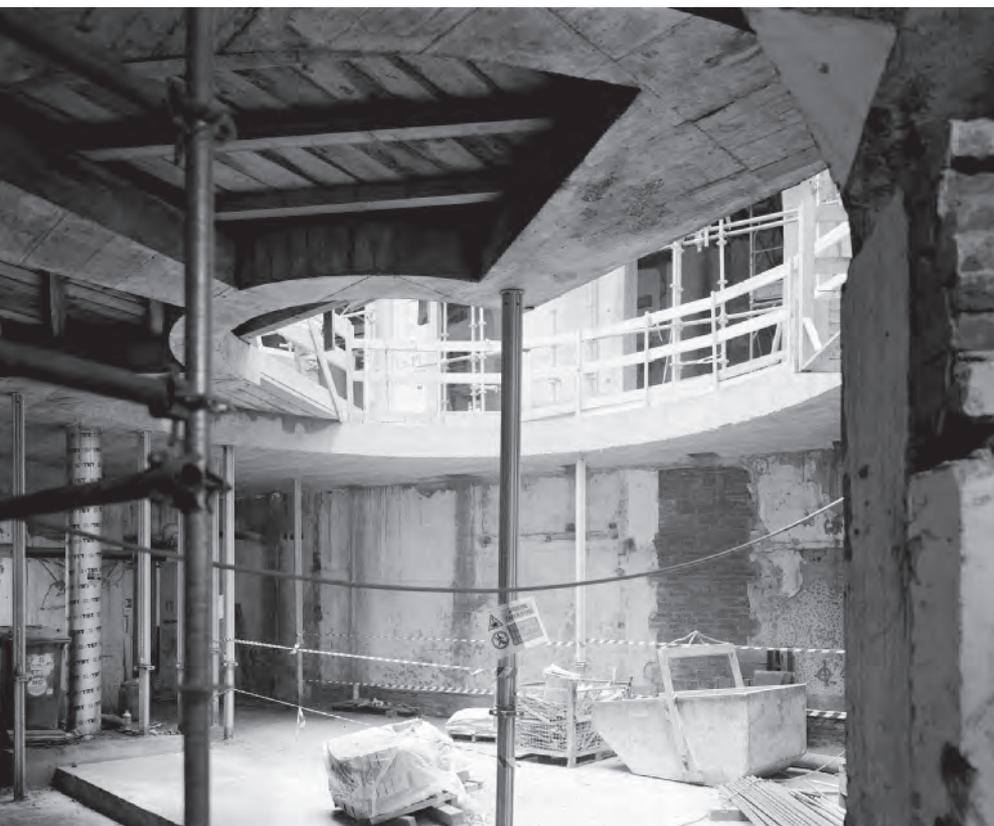
La formazione delle aree retail è caratterizzata dalla realizzazione della scala centrale con andamento a spirale

The creation of the retail areas is characterised by the construction of the central spiral staircase

La formazione delle aree retail, complete di nuovo montacarichi e apposito locale rifiuti, è stata caratterizzata dalla realizzazione della scala centrale con andamento a spirale. Successivamente, piano terra e piano primo hanno previsto un'ottimizzazione delle superfici commerciali con massima esposizione su strada e connessione diretta piazza Cordusio/via Santa Maria Segreta, mentre le reception d'ingresso ai piani uffici prevedono due accessi separati su via Santa Maria Segreta. Complessivamente i piani dal secondo al quinto sono stati rifunzionalizzati secondo il protocollo "Core&Shell", caratterizzato da un elevato livello di sostenibilità energetica e ambientale, considerando una pluralità di dimensioni riguardanti anche il comfort e la salubrità degli spazi interni, predisposti per essere suddivisi impiantisticamente su 2 tenant per piano. Il piano sesto, originariamente destinato ad archivi, è stato oggetto di traslazione di SLP e rifunzionalizzato come volume vetrato di nuova formazione destinato

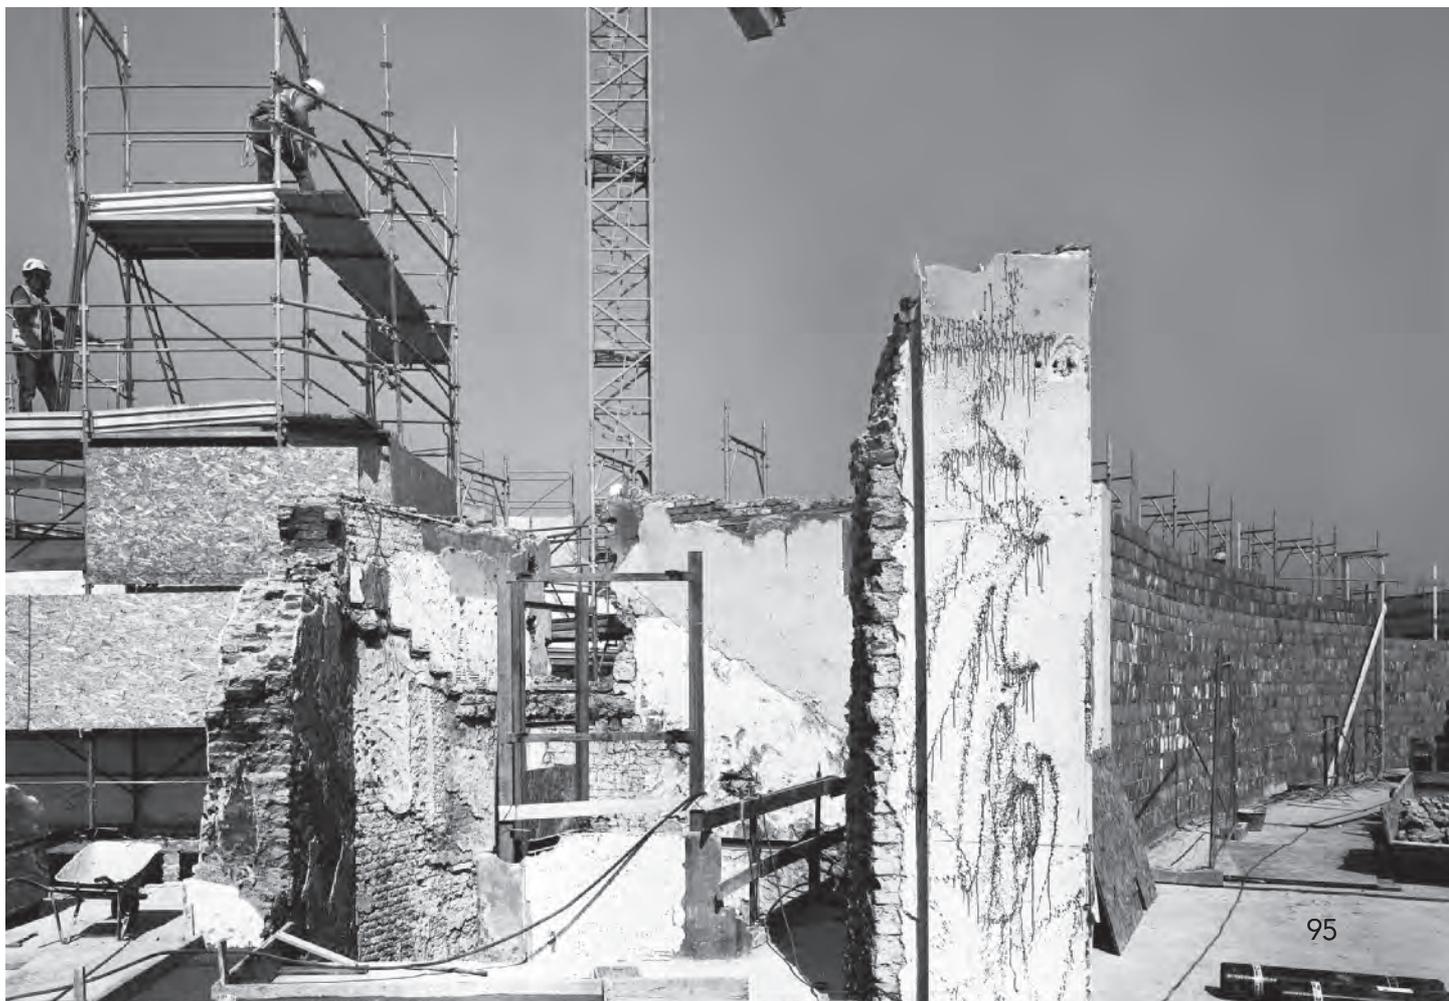
Il piano sesto, originariamente destinato ad archivi, è stato oggetto di traslazione di SLP e rifunzionalizzato come volume vetrato di nuova formazione destinato a uffici, grazie alla demolizione della copertura originaria in latero-cemento

The sixth floor, originally used as archive, has been subject to change of planning application and change of function into a new glazed volume for offices thank to the demolition of the original brick and cement roof

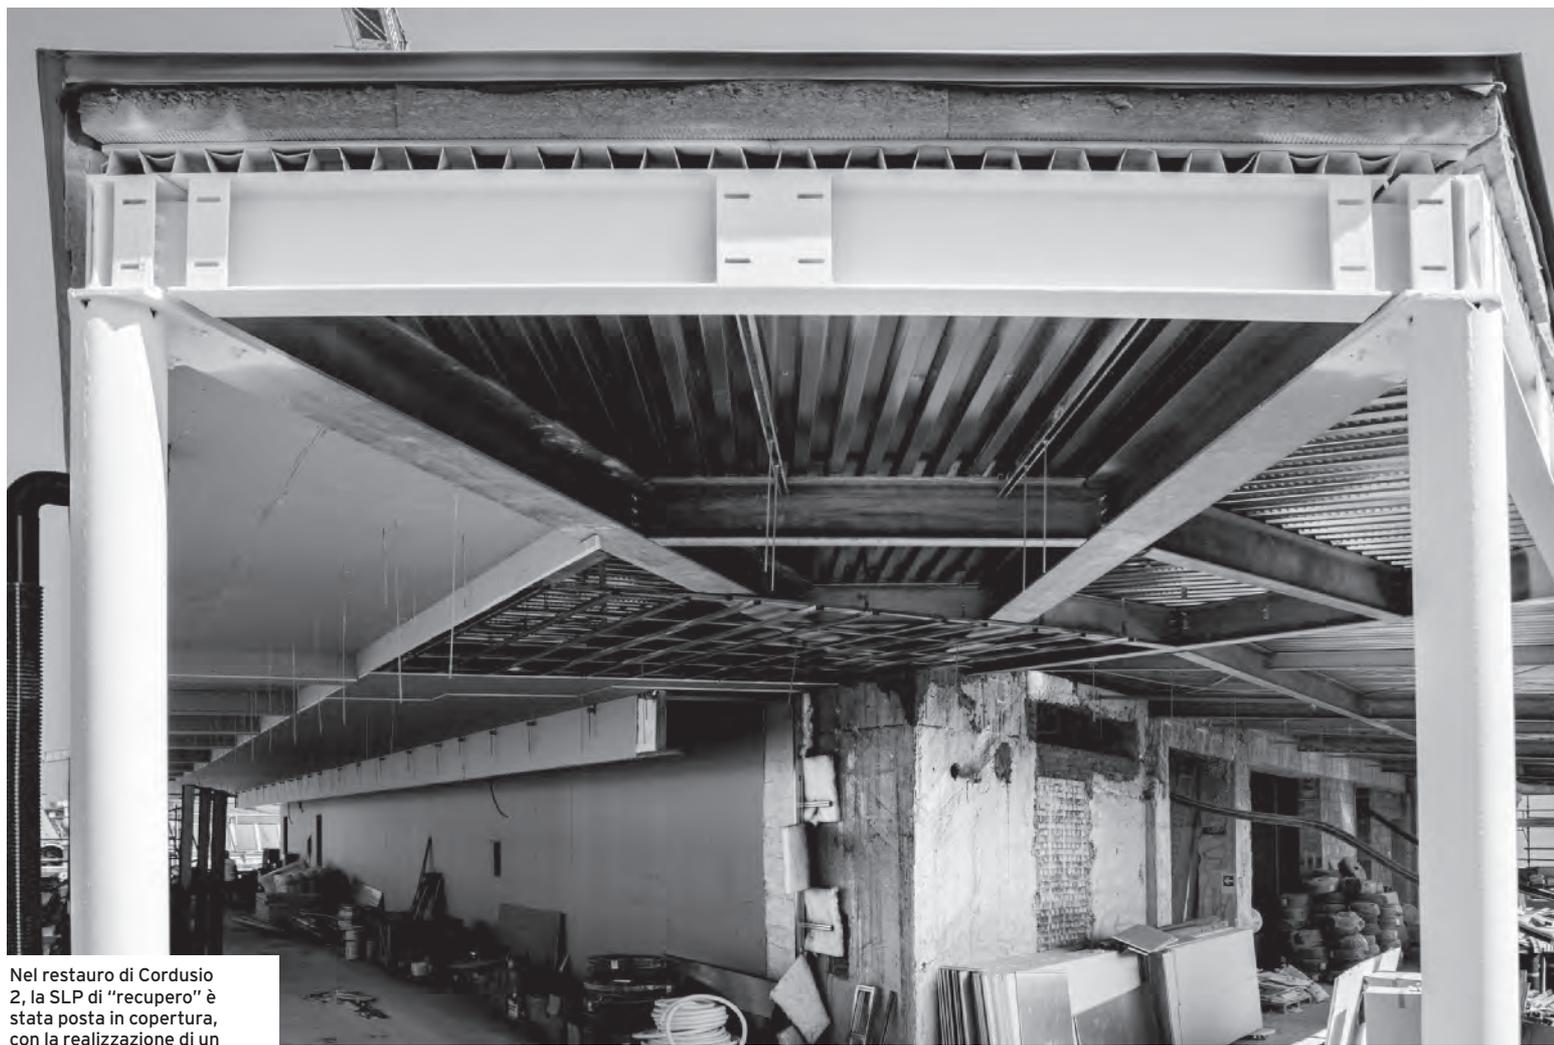
Nel restauro di Cordusio 2, la SLP di "recupero" è stata posta in copertura, con la realizzazione di un piano aggiuntivo, definito da superfici vetrate che ne smaterializzano l'esistenza e consentono una visuale a 360° dello spazio urbano circostante

In the refurbishment of Cordusio 2, the new area has been placed on the roof with the creation of an additional floor defined by glazed walls which de-materialise its existence and allows a 360° vision around the urban space

Nel restauro di Cordusio 2, la SLP di "recupero" è stata posta in copertura, con la realizzazione di un piano aggiuntivo, e la chiusura parziale della corte interna, con un incremento complessivo di circa 1.300 m<sup>2</sup> di superficie utile aggiuntiva, realizzati secondo criteri e scelte progettuali premianti in termini di certificazione energetica.

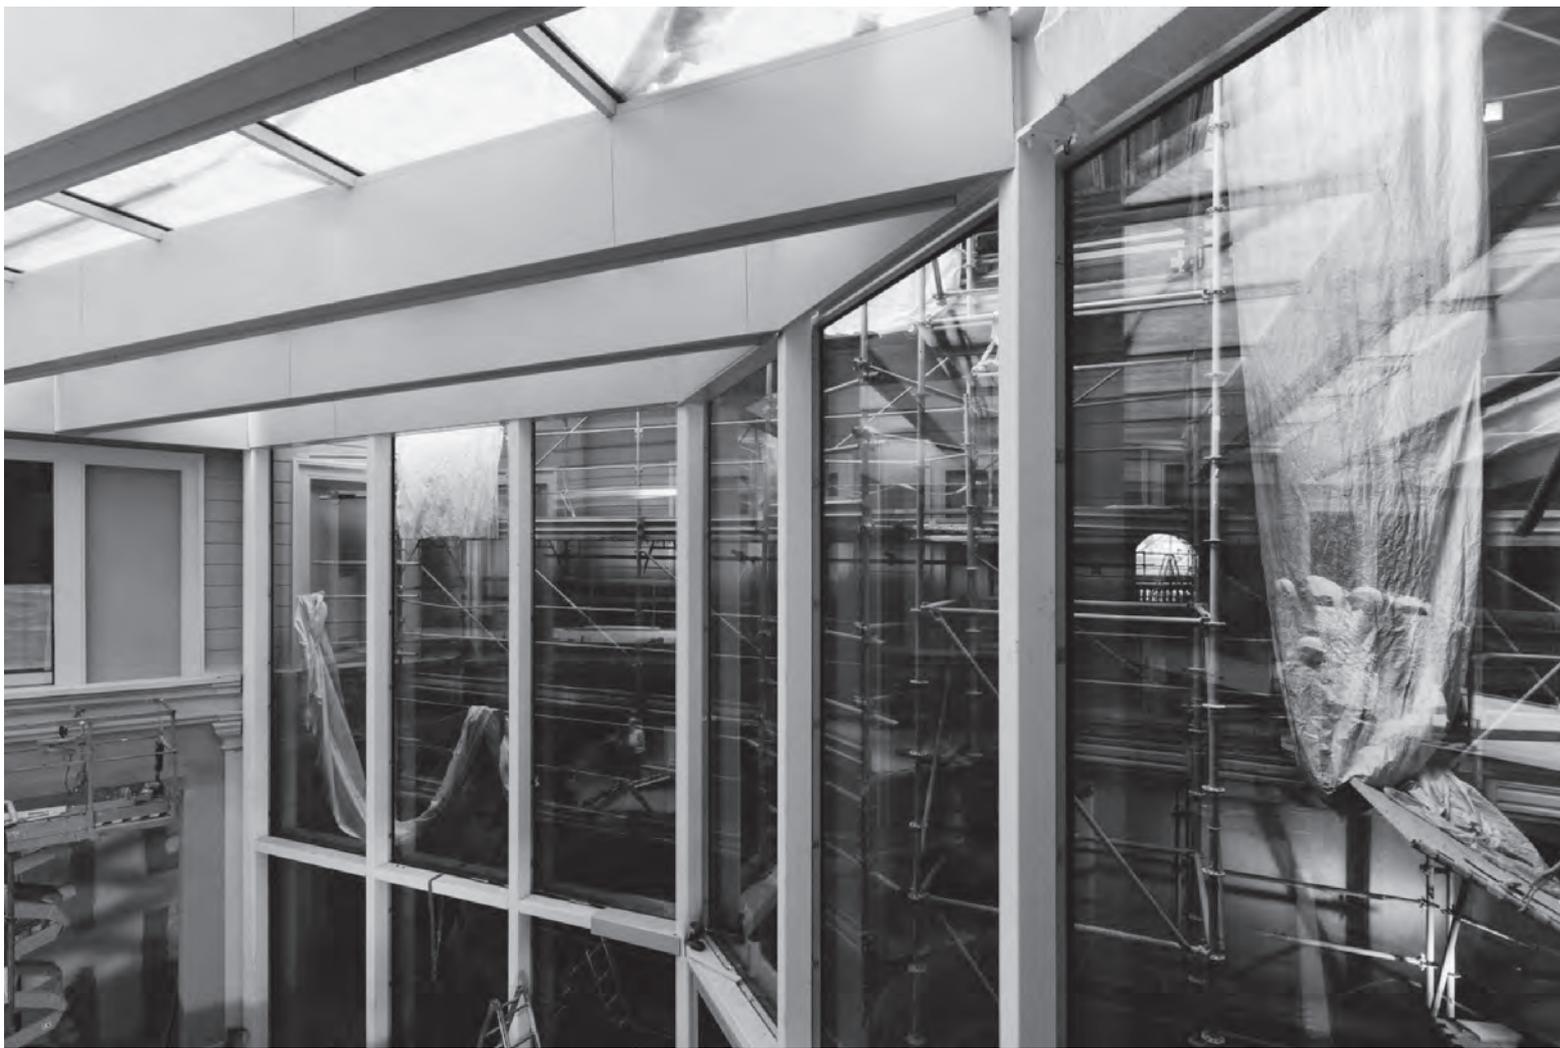
La chiusura parziale della corte interna, insieme alla realizzazione di volume al sesto piano, ha determinato un incremento complessivo di circa 1.300 m<sup>2</sup> di superficie utile aggiuntiva

The partial enclosure of the internal courtyard, together with the creation of the volume on the sixth floor, determined an overall increase of about 1.300 m<sup>2</sup> of additional net area

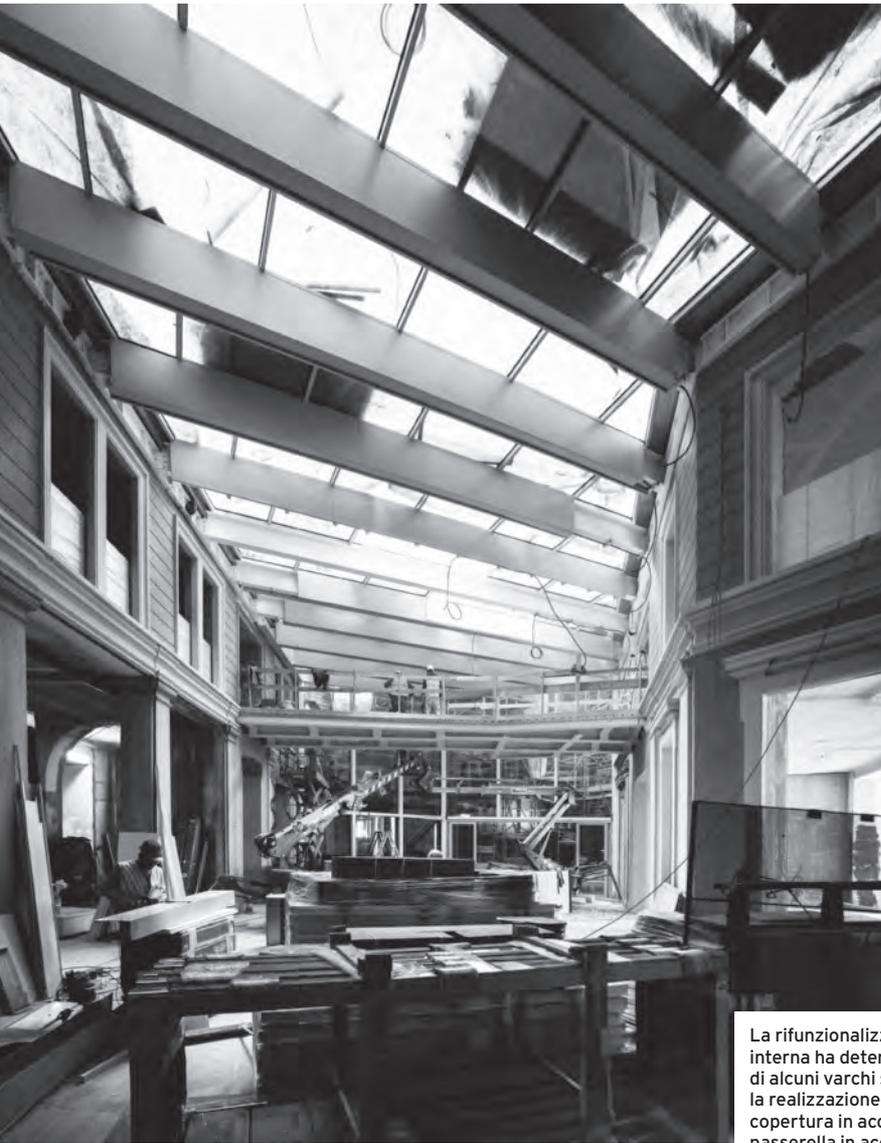
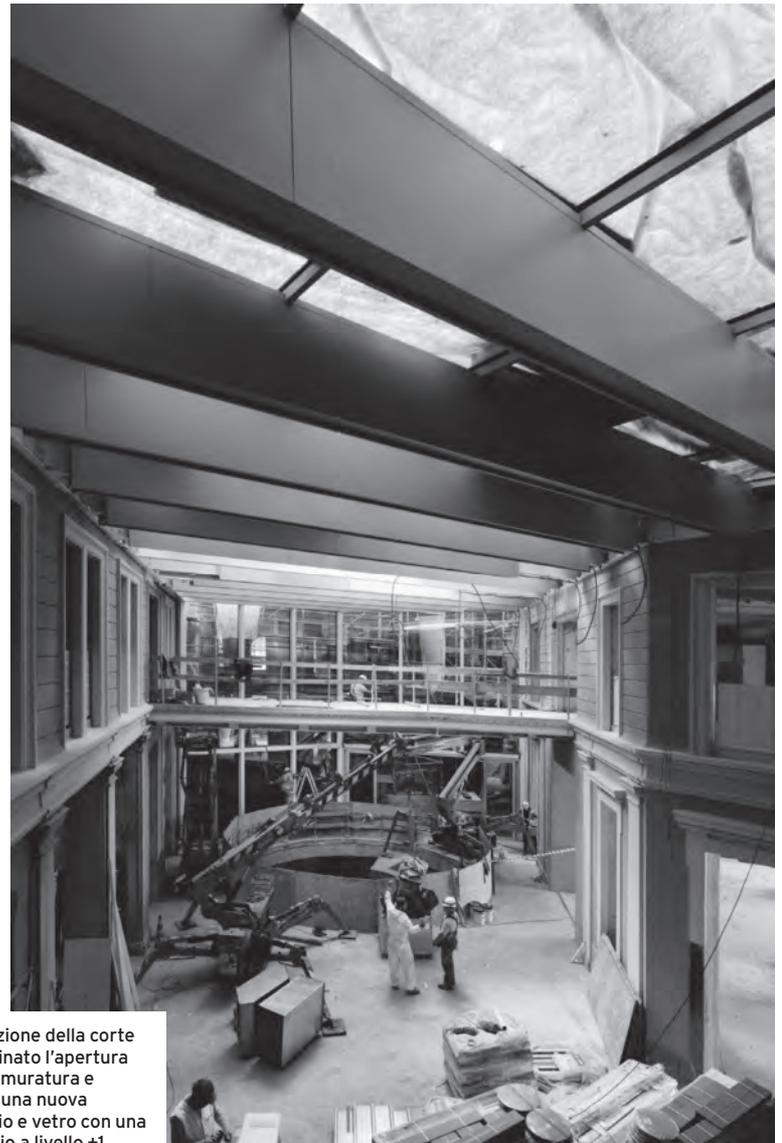
La rifunzionalizzazione della corte interna ha determinato l'apertura di alcuni varchi su muratura e la realizzazione di una nuova copertura in acciaio e vetro con una passerella in acciaio a livello +1

The refurbishment of the internal courtyards determined the opening of some voids in the walls and the creation of a new steel and glass roof with a steel walkway at level +1

La rifunzionalizzazione della corte interna, in particolare, ha determinato l'apertura di alcuni varchi su muratura e la realizzazione di nuova copertura in acciaio e vetro con una passerella in acciaio a livello +1. Particolarmente caratterizzante il progetto è il restyling della copertura, che ha previsto la demolizione

della copertura esistente in latero-cemento e successiva esecuzione di una nuova copertura in acciaio con ampliamento vetrato.

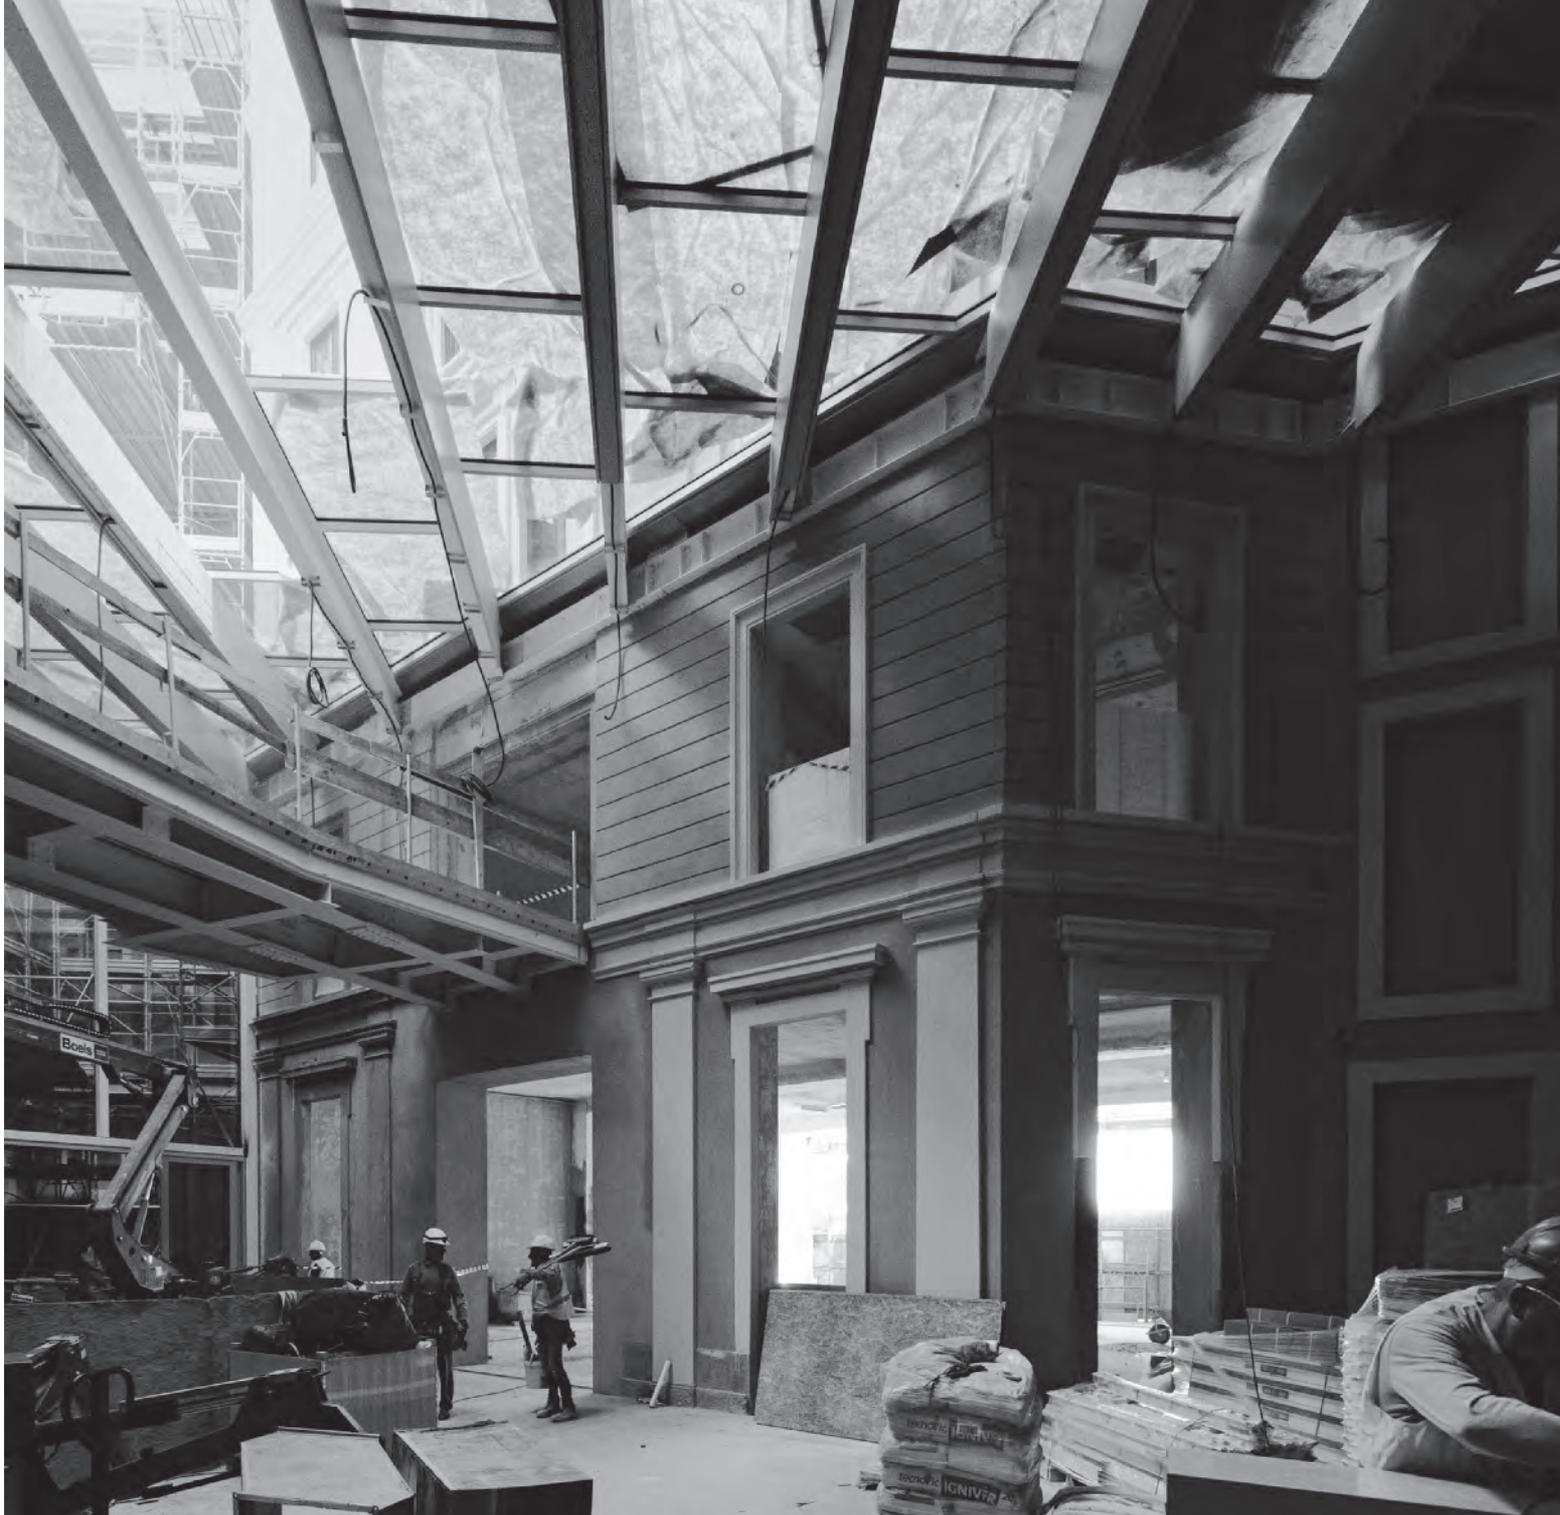
La rifunzionalizzazione e valorizzazione degli spazi sono stati realizzati secondo criteri e scelte progettuali premianti in termini di certificazione energetica, dalla distribuzione degli ambienti alla scelta dei materiali, nell'ottica di un'attualizzazione degli impianti e dell'ottenimento della certificazione ambientale Leed Classe Gold

The refurbishment and enhancement of the spaces has been achieved following criteria and design choices which have been rewarded in terms of energy certification, from the lay out to the choice of materials, with the view of upgrading the services and to achieve a Gold Leed certification
