# Lekplatsplan

RIKTLINJER, INVENTERING OCH ÅTGÄRDSPLAN

SAMHÄLLSBYGGNADSFÖRVALTNINGEN, APRIL 2017

Vallentuna  
kommun

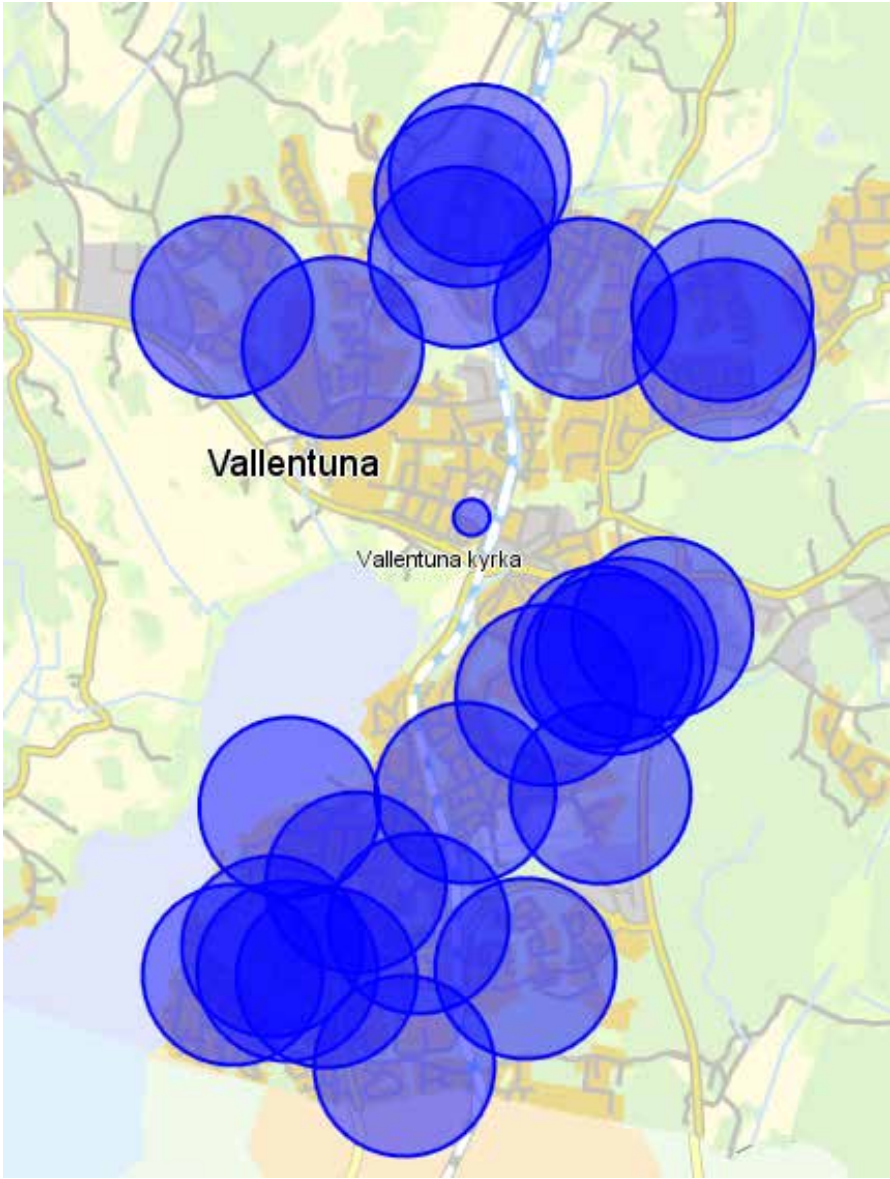
Upptagningsområde för Vallentunas befintliga kommunala lekplatser idag, 2017 (500 meter)

*\*De två mindre cirklarna innebär att lekplatsen egentligen inte räknas som en lekplats utan mer som en lekya på grund av att det är för få lekutrustningar*

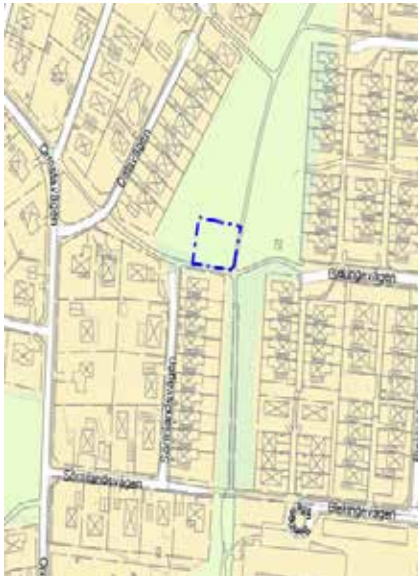
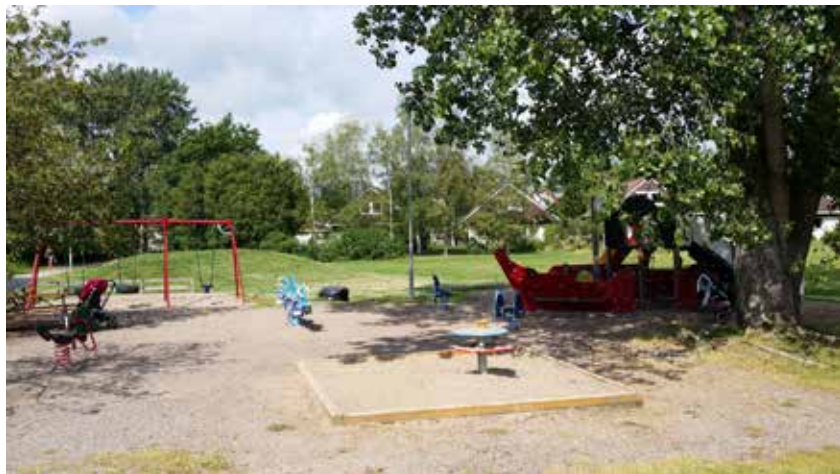
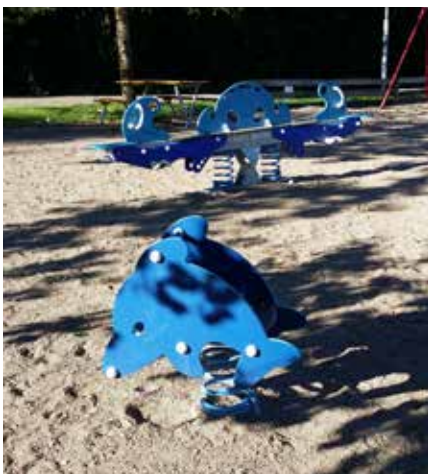
- Grusyta
- Reaxsand
- Gräsytor
- Baksand

I omgivningen finns stora öppna gräsytor för fri rekreation. Ett stort poppel träd bidrar med skugga i den annars öppna lekplatsen. Det finns en liten kulle på lekplatsen som används till pulkaåkning av småbarn på vintern.

Mindre upprustning

Lekplatsen behöver rustas upp med några nya utrustningar (men har bra grundutbud för lekplatstypen), sandbyten och kanske någon ny sittplats.

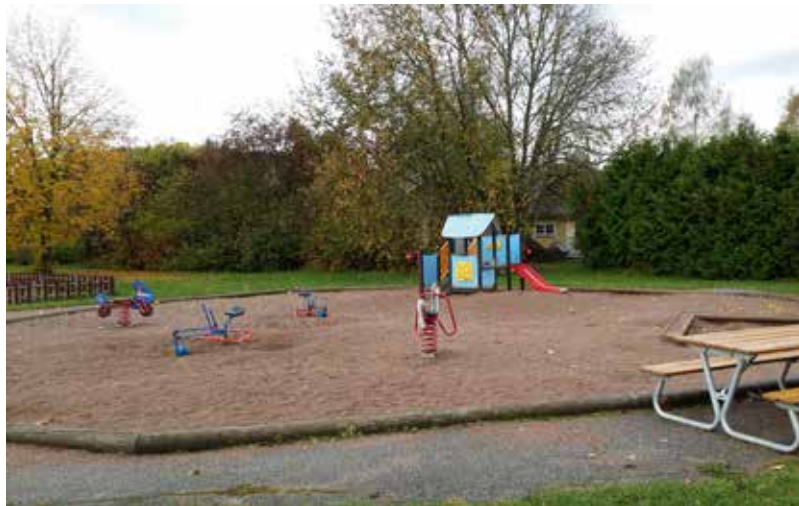
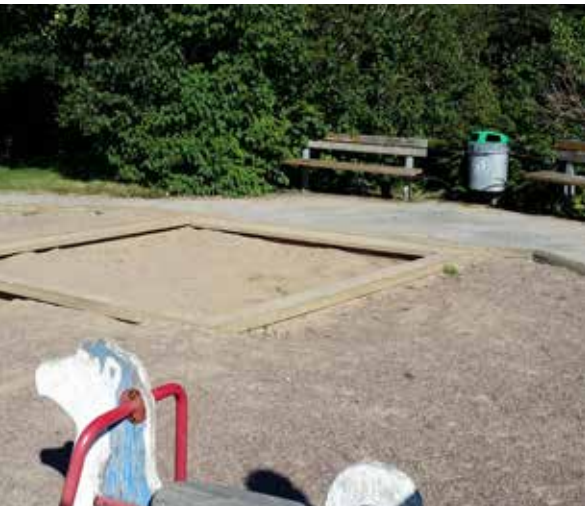
Det finns tre ingångar till lekplatsen och inga av dem är helt tydliga. Lekplatsen är inte tillgänglighetsanpassad för funktionshindrade då den är omgiven av gräs, lekytan begränsas

av en träsarg och lekytan är av reaxsand. Det finns inga färgkontraster på lekytorna och inte någon belysning på lekplatsen så den är mörk på kvällstid.

Stor upprustning

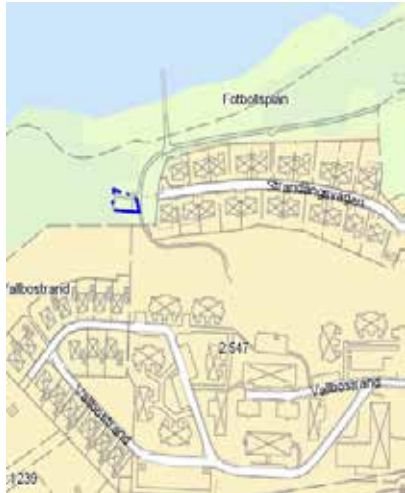
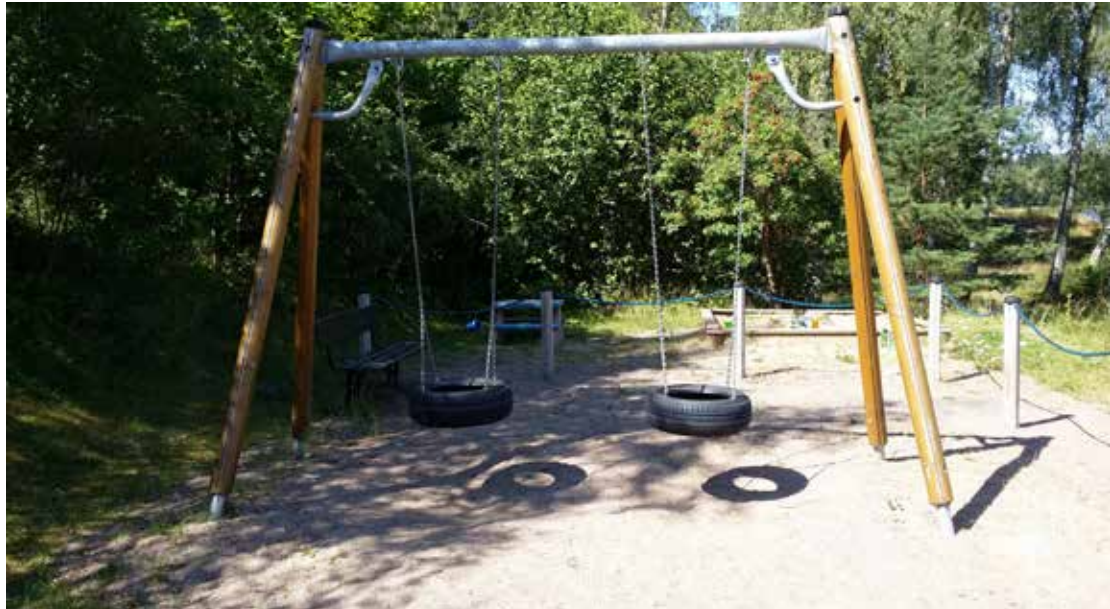
Lekplatsen är belägen i naturmark. Det växer höga stora tallar mitt på lekplatsen.

Lekplatsen ligger bredvid ett gångstråk.

Det finns ingen belysning på lekplatsen så den är mörk på kvällstid.

Lekutbudet på lekplatsen är väldigt begränsat och det är svårt att utöka lekplatsen.

Lekplatsen tas bort på sikt.

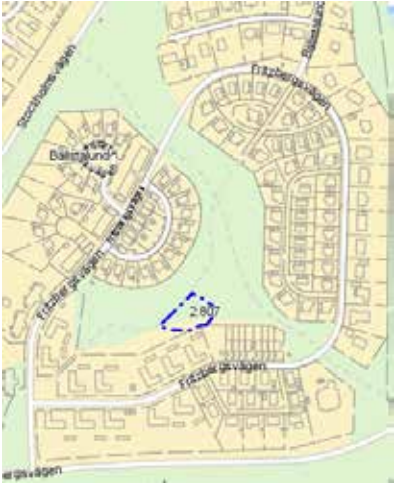
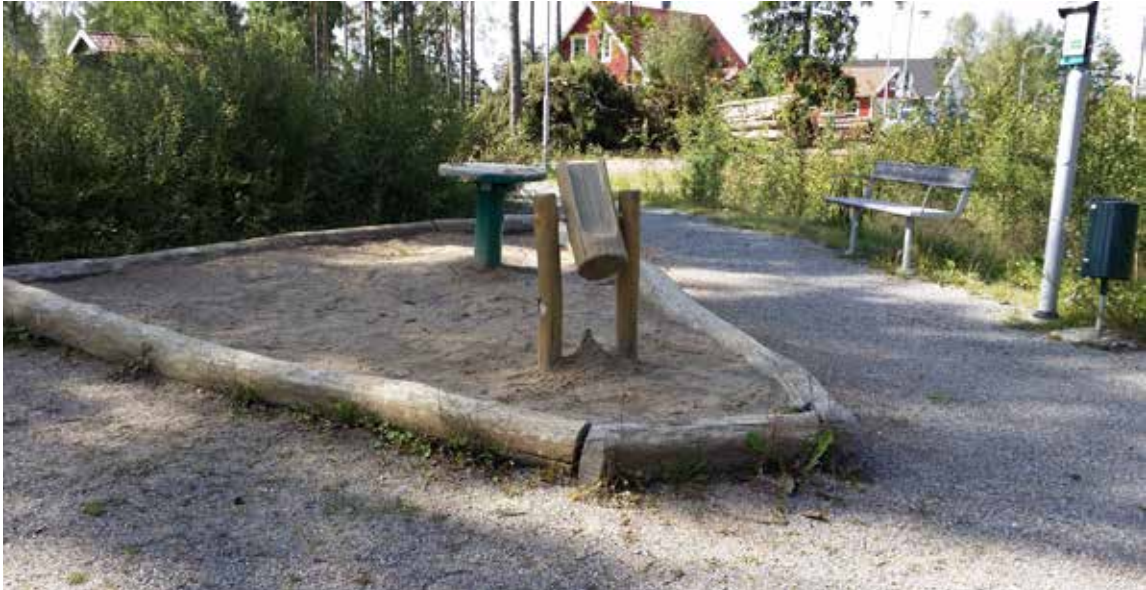
Fritzbergsvägens lekplats

Lövträd, buskar och gräsytor.

Lekplatsen är inte så lätt att hitta om man inte bor i området. Den ligger brevid en gc bana mitt i ett bostadområde. Den är inte tillgänglighetsanpassad.

Det finns ingen belysning så den är mörk på kvällstid.

Lekplatsen attraherar mest de boende i närområdet. Den ger goda möjligheter till fri lek på gräsytor och en ganska rofylld miljö.

Det skulle behöva kompletteras med lite ny lekutrustning.

Mindre upprustning

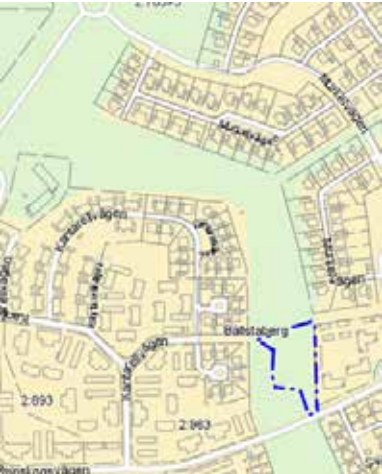
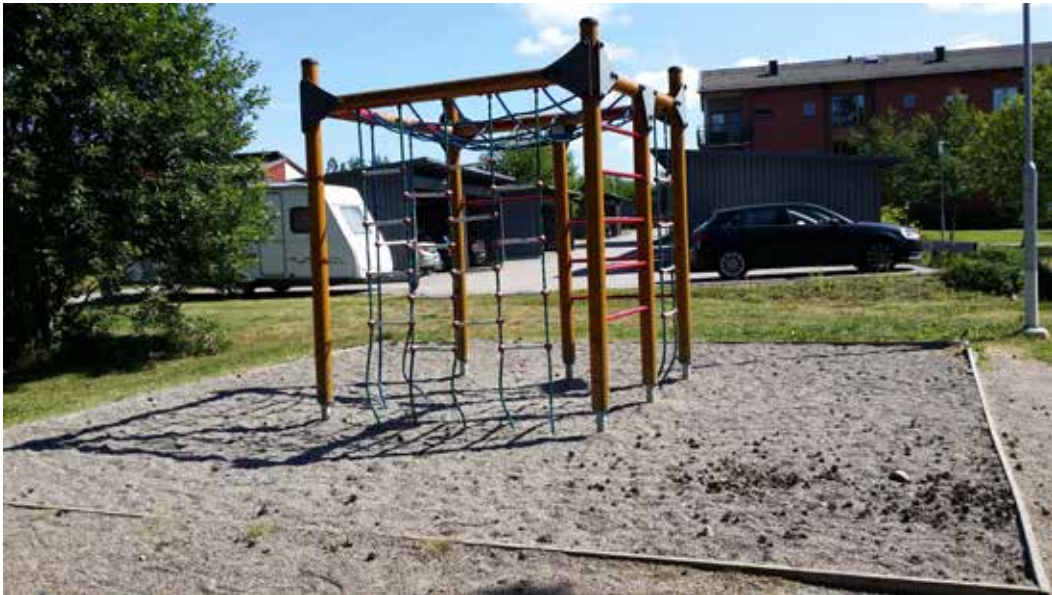
Svampskogsvägens lekplats

Lövträd, tallar och buskar.

Det blir ganska mörkt på kvällen då lekplatsen inte är upplyst.  
Lekplatsen är inte tillgänglighetsanpassad för rörelsehindrade. Den ligger bredvid en cykelbana och syns ifrån stora vägen.

Bollplanen ger möjlighet till lek men lekutrustningsutbudet är väldigt begränsat och lockar inte till så mycket lek i dagsläget. Det finns dock stora ytor och möjligheter att utveckla lekplatsen på.

Stor upprustning.

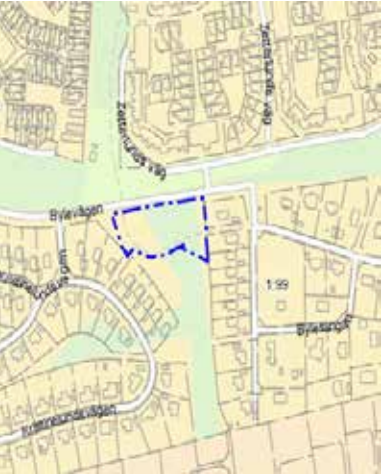
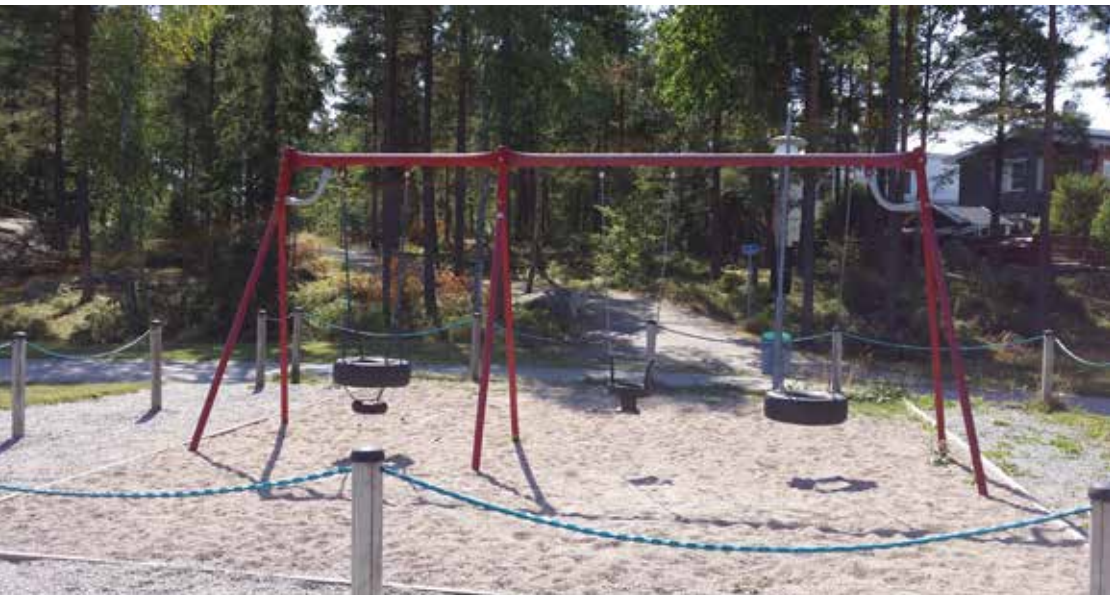
Bylevägens lekplats

Det finns inga träd på själva lekplatsen så den är väldigt solupplyst. Det växer en tätortsnära skog intill lekplatsen på båda sidor som består mestadels av tallar och björkar.

Lekplatsen är upplyst på kvällstid då där är belysning både på bollplanen och gång- och cykelbanan.

Det är en stor yta att leka på då det är både en belyst grusbollsplan och en lekplats. Lekplatsen är inhägnad mot vägen och öppen mot gc banan. Lekutrustningsutbudet idag är ganska begränsat men det finns ytor att kunna utvidga lekplatsen på.

Mindre upprustning.

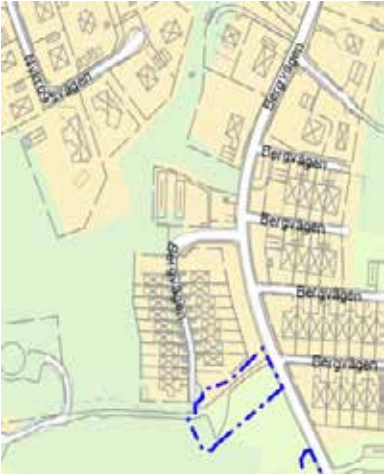
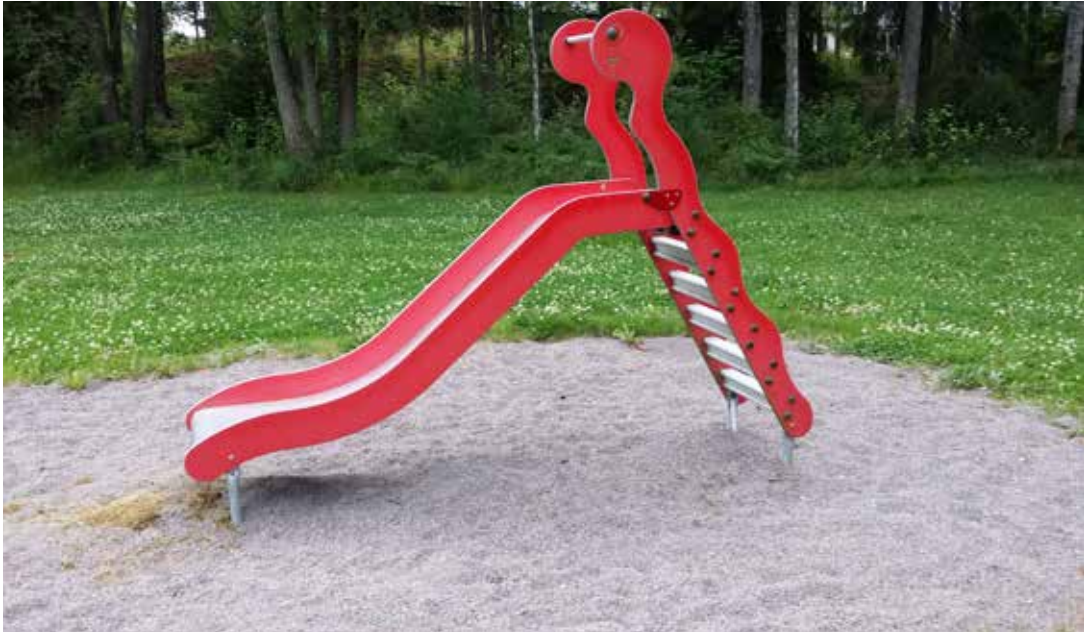
Bergvägen 20C lekplats

Lekplatsen erbjuder ganska stora gräsytor att springa på och det finns en skogsdunge intill.

Vid gungorna finns det flera träd som ger skugga. Det finns också en stor buskage yta på lekplatsen.

Lekplatsen är inte tillgänglig för funktionshindrade. Grusytorna och gräsyterna gör det svårt för rörelsehindrade att ta sig fram och det finns inget staket som avgränsar lekplatsen från vägen och gång- och cykelvägen. Det saknas också belysning på lekplatsen så det blir mörkt tidigt på vinterhalvåret.

I nuläget ger inte lekplatsen så stort lekutbud i form av lekutrustning. Det finns få lekutrustningar och dessa tilltalar mest småbarn. Lekplatsen har dock stor potential till att utvecklas till en områdeslekplats på grund av läget och utrymmet.

Stor upprustning.

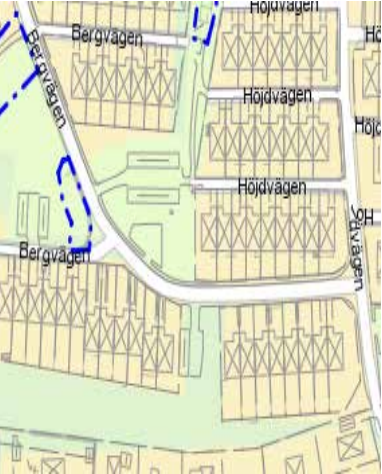
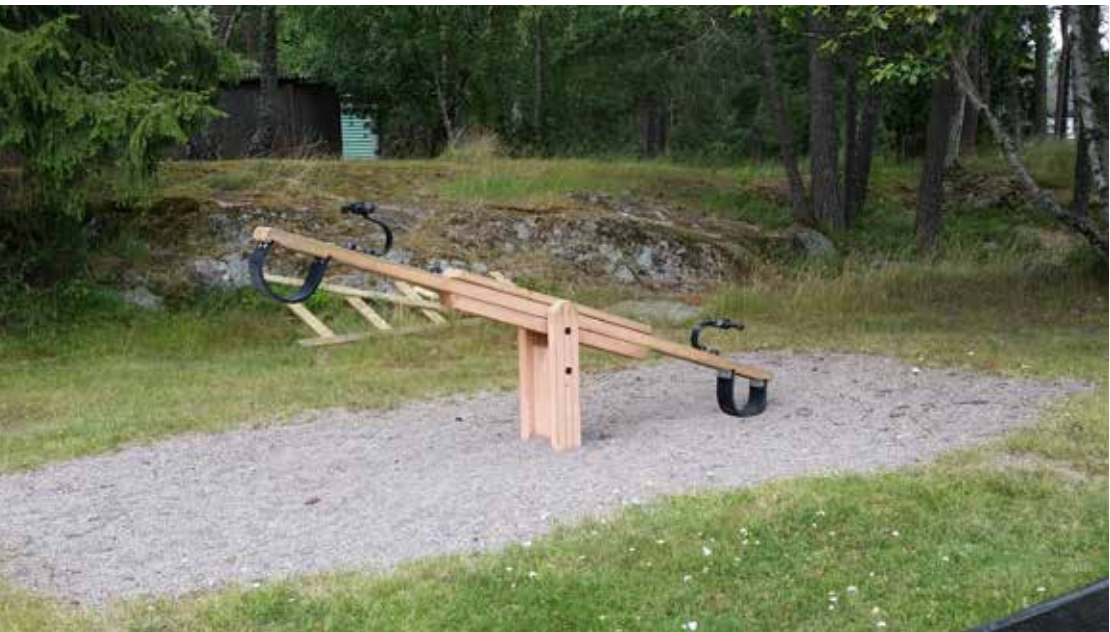
Bergvägen 44B lekplats

Gräsyta med några lövträd intill lekplatsen.

Lekytan är precis bredvid bergvägen men är omgiven av staket.

Det finns ingen belysning inne på lekytan men gatu lam-porna utanför ger nog lite ljus på kvällen.

Lekytan känns inte riktigt som en allmän lekyta utan den känns för liten för det. Den ger också väldigt litet lekutbud och den ligger väldigt nära andra lekplatser i Rickeby området. Det föreslås satsas en större upprustning på lekplatsen på Bergvägen 20C istället.

Lekplatsen tas bort på sikt.

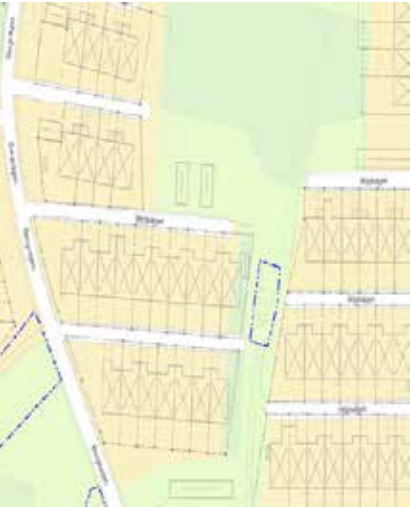
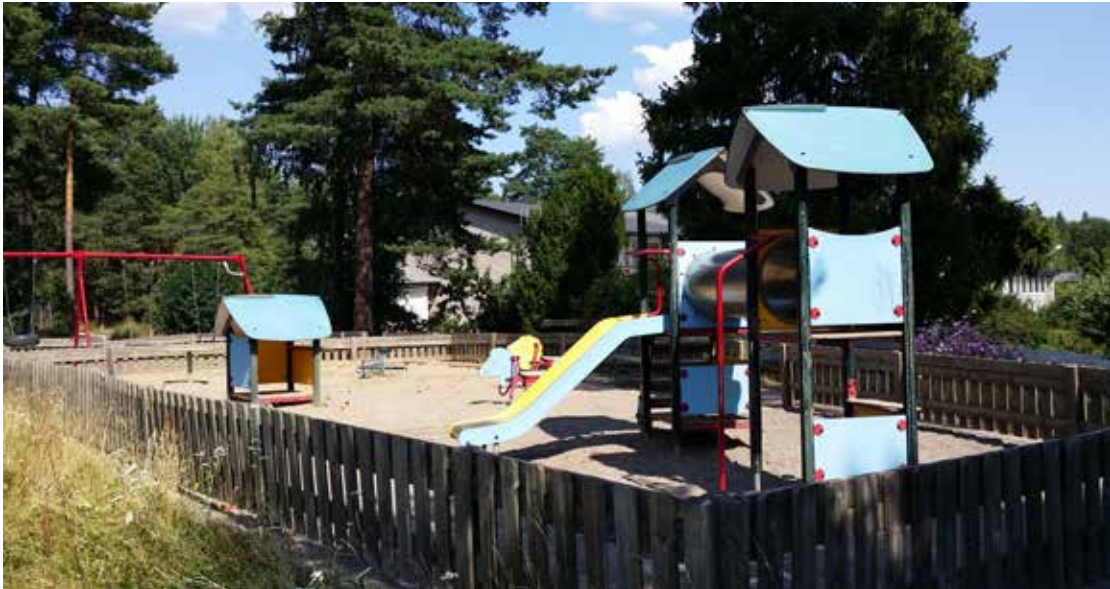
Bergvägen 39B lekplats

Runtomkring lekplatsen växer det tallar och några lövträd.

Lekplatsen är svårt att hitta till. Den ligger mellan bostäder så den attraherar mest de boende precisi intill. Det är svårt för allmänheten att hitta lekplatsen utan någon tydlig ingång. Lekplatsen är inte tillgänglig för rörelsehindrade. Grusytorna och gräsyterna gör det svårt för rörelsehindrade att ta sig fram. Det finns ett staket som avskärmar lekplatsen vilket är bra för personer med synnedsättning och autism. Det finns inga färg kontraster på lekplatsen dock. Det saknas också belysning på lekplatsen så det blir mörkt tidigt på vinterhalvåret.

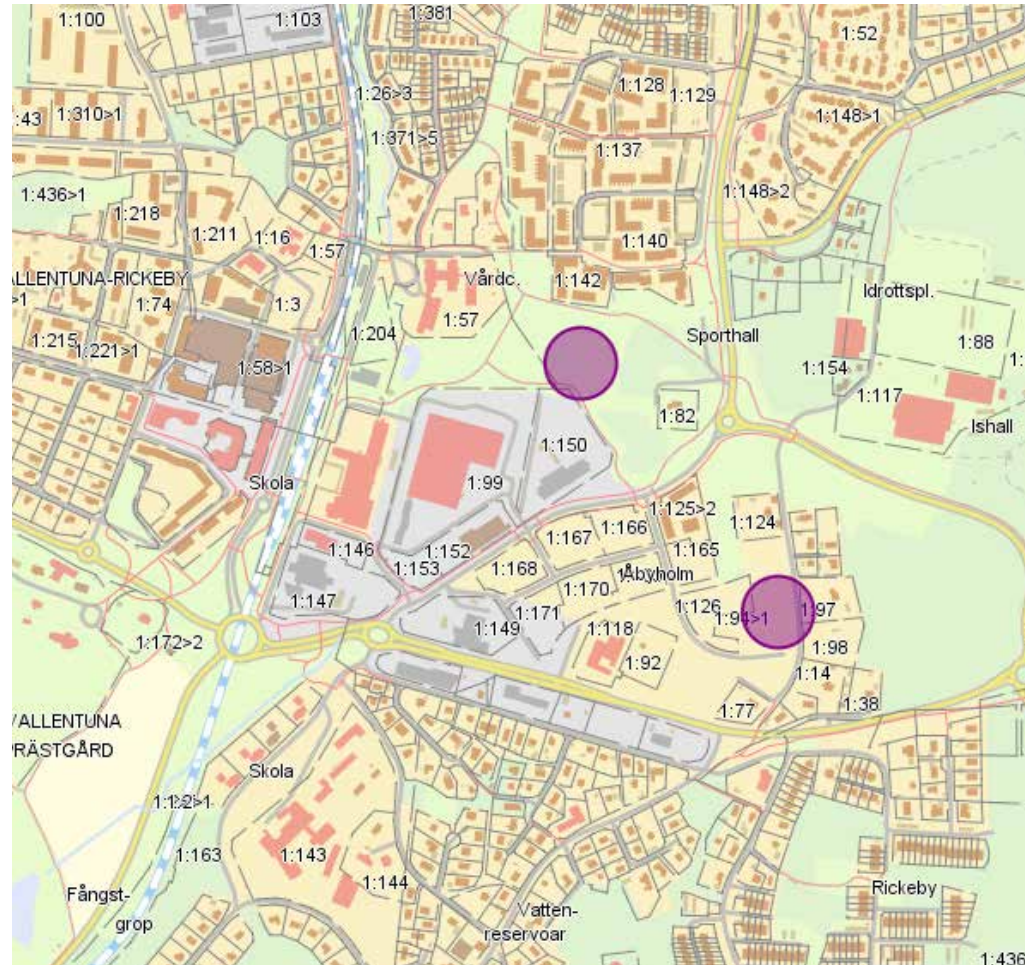
Den ny förslagna lekplatsen på befintlig grönyta täcker upp bristområdet i norra delen av centrala Vallentuna som en lekplats i Åbyholm inte skulle täcka upp. Närheten till stationen gör den även attraktiv för besökare som kommer med tåg.

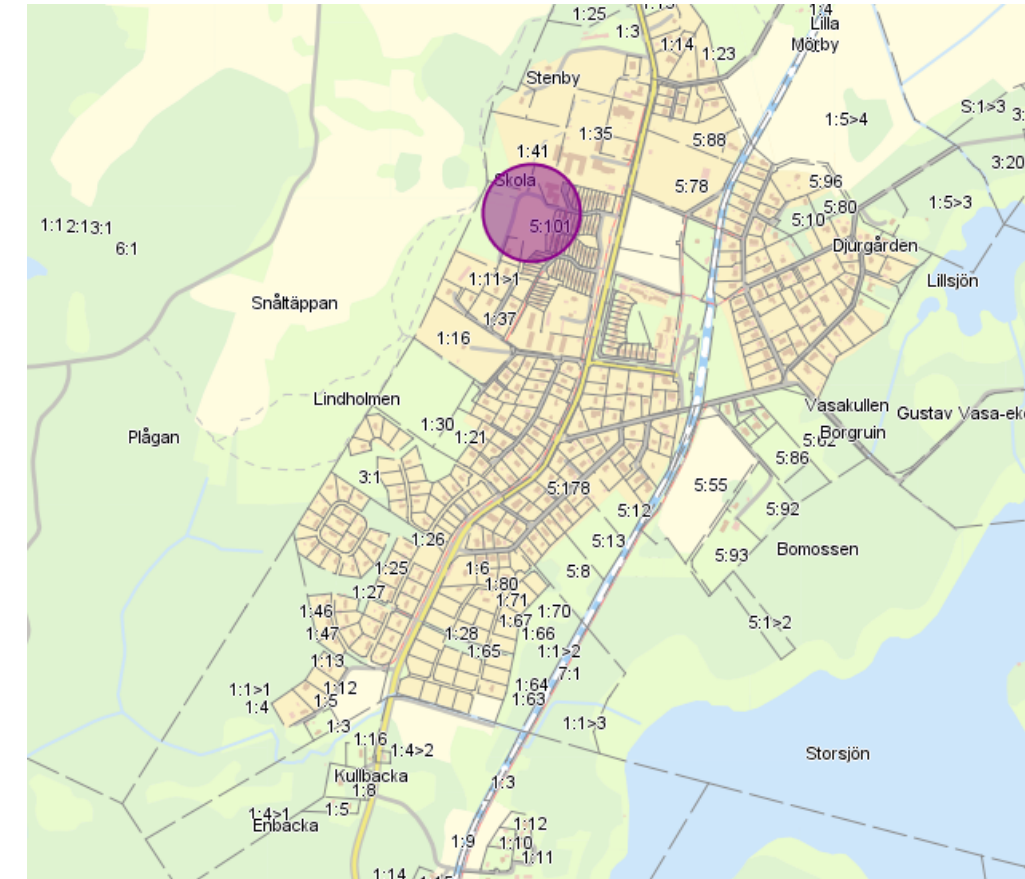
Det saknas en kommunal lekplats i Lindholmen. Enligt befolkningsprognosen finns det idag, år 2017, 228 stycken barn i åldern 0-12 år som är utan en kommunal lekplats. 2026 kommer det att vara 270 stycken barn i samma ålder. Förslag på placering av lekplats se makering till höger.

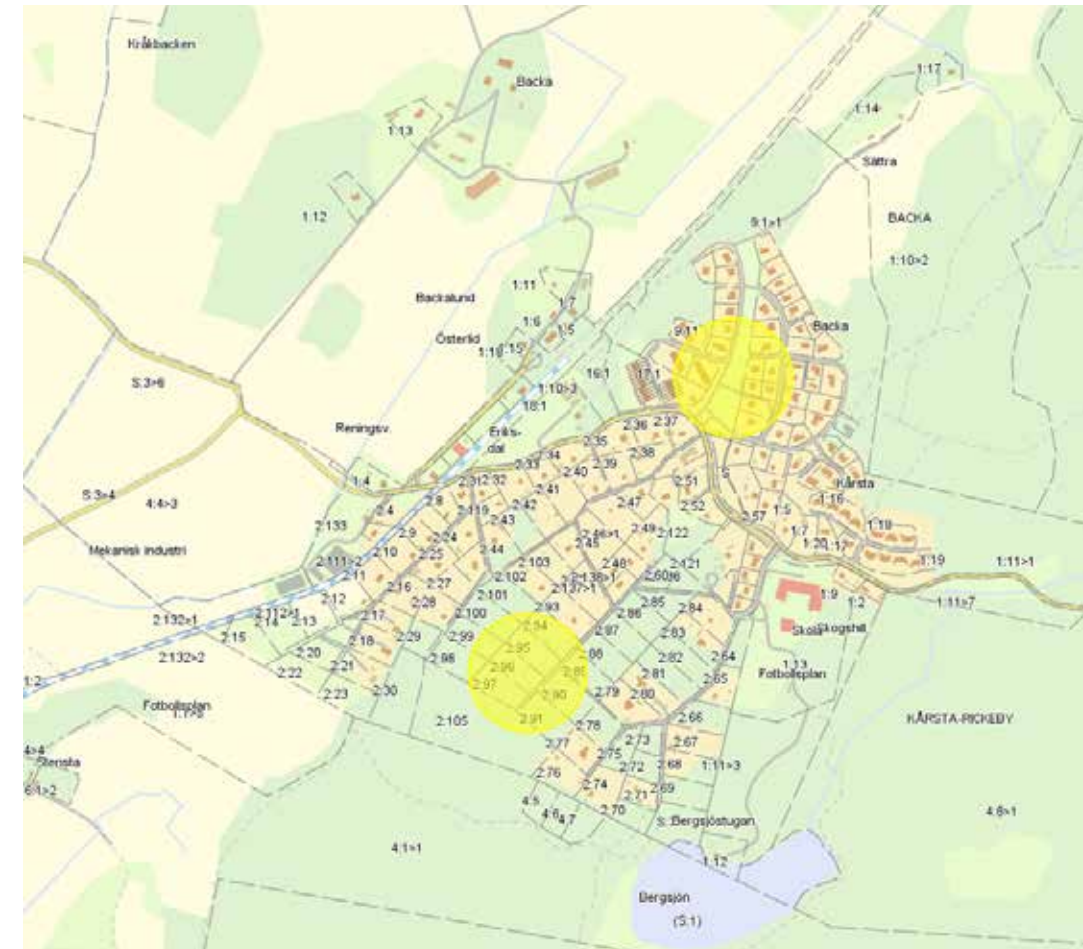
Det saknas en kommunal lekplats i Kårsta. Enligt befolkningsprognosen är det idag, år 2017, 179 barn i åldern 0-12 år som är utan en kommunal lekplats. 2026 beräknas det vara 211 stycken barn i åldern 0-12 år.

I förslaget till höger är därför framtida kommunala lekplats inte bestämd. Den skulle kunna komma att anläggas i översta markeringen (på befintlig parkmark) eller eventuellt inom nedersta markeringen (inom framtida detaljplan).

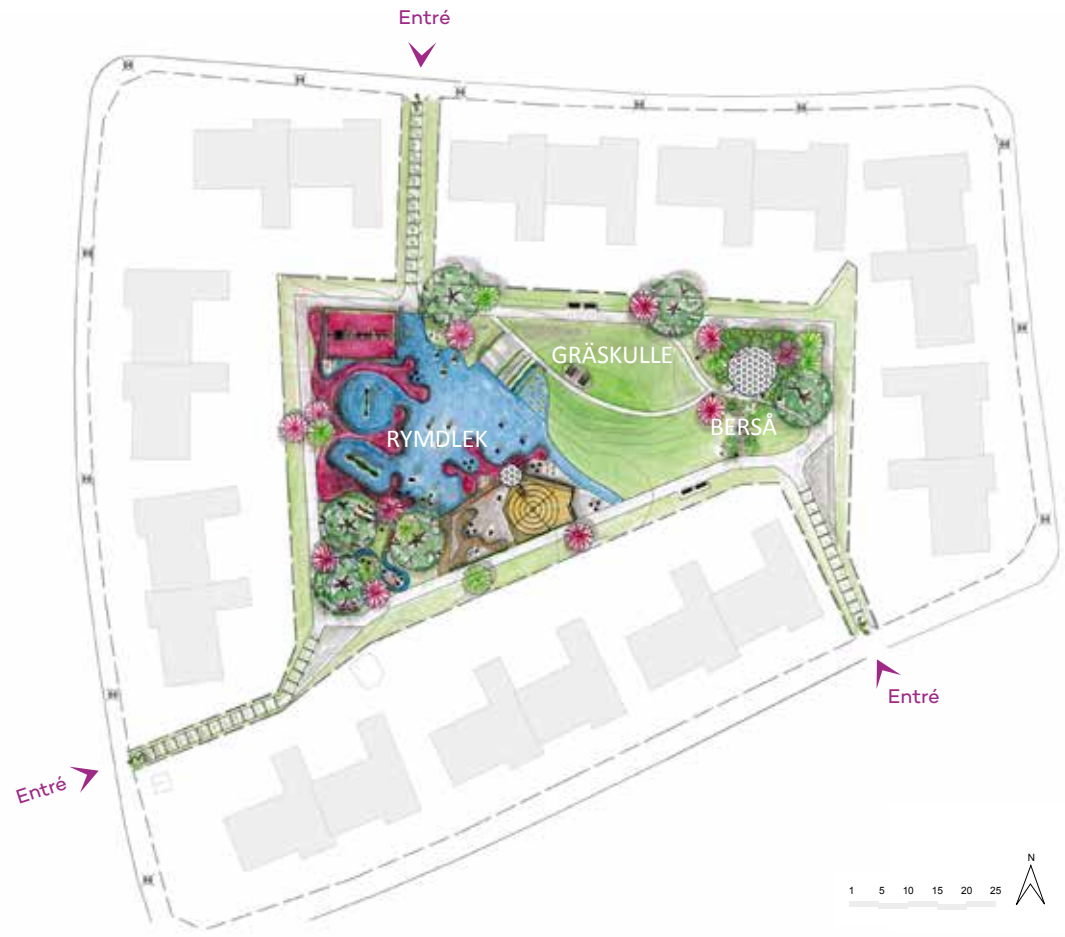
Landningsplats för fantasi och lek

Lekplatsen är en främmande planet med lek och grönska. Alla är välkomna och fantasin har inga gränser!

Parkens entréer ska synas! I förslaget förstärks de med skyltning, asfaltmålning och grönskande valv. Kom in, och låt rymdäventyret börja...

Lekredskap och ytor, liksom bänkar och bord, utformas med god tillgänglighet. En slinga med olika material och upplevelser bjuder in och lockar till utforskning.

Lekredskap som snurrar och gungar. Klättervägg och sandlåda, cykelslinga och lekkullar – här finns något för alla. Formerna och färgerna är inspirerade av rymdäventyr!

I Parkens östra del finns en lugn plats med bänkar och planteringar. En paviljong för lä och skugga. Blommande växter, behaglig möblering – en liten oas.

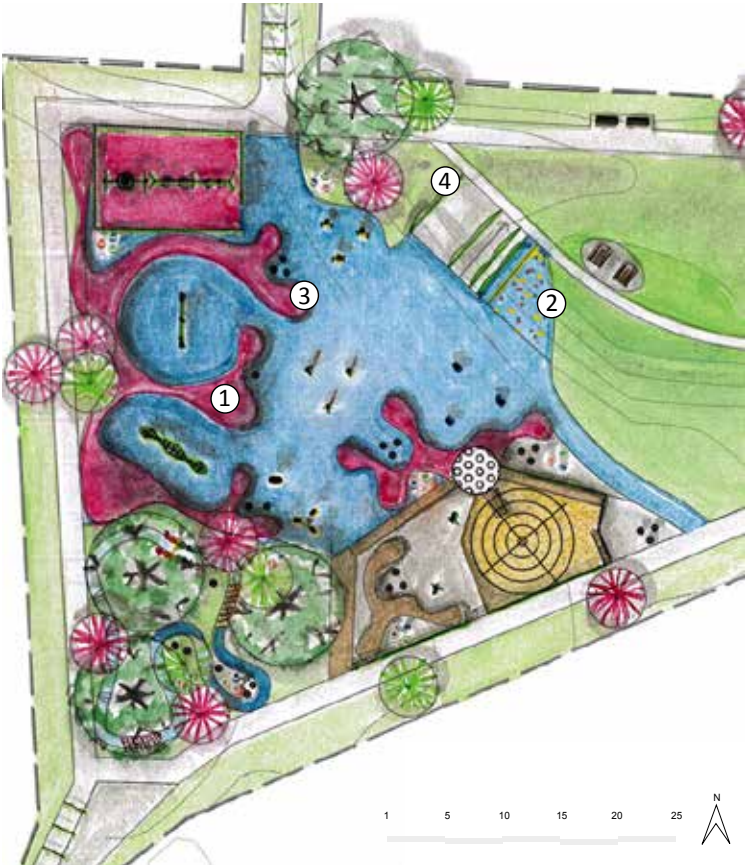
① Lekkullar i glada färger. Gå, springa, rulla och hoppa!

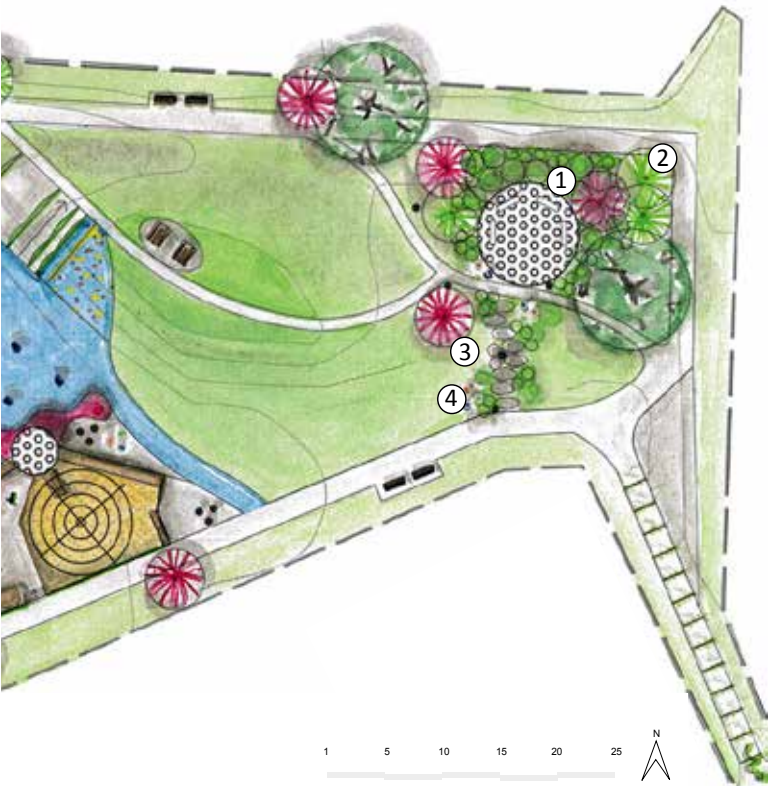
① Vilsam paviljong. Vindskydd och skugga, med ett formspråk som samspelar med parkens helhet.
